**Oggetto: Relazione avanzamento operazioni di messa in sicurezza d'emergenza MISE a seguito Vs sinistro Inquinamento al 23 aprile h 17:00**  
Ns. rif.: 160252\_IPLOM\_MISE\_Rel\_23042016\_h17.docx del 23/04/2016

**SERVIZI DI ANTINQUINAMENTO E DISINQUINAMENTO A SEGUITO SVERSAMENTO OLEODOTTO IPLM VAL  
POLCEVERA GENOVA**

**RELAZIONE ATTIVITA' ESEGUITE 23 aprile 2016**

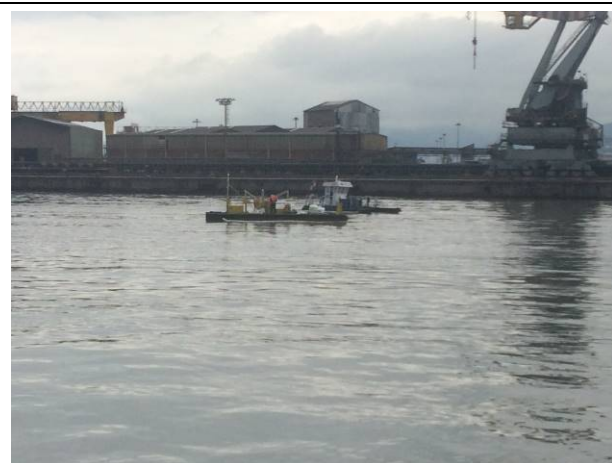
**Foto 1.** Battelli dis inquinanti all'opera durante l'ondata di piena

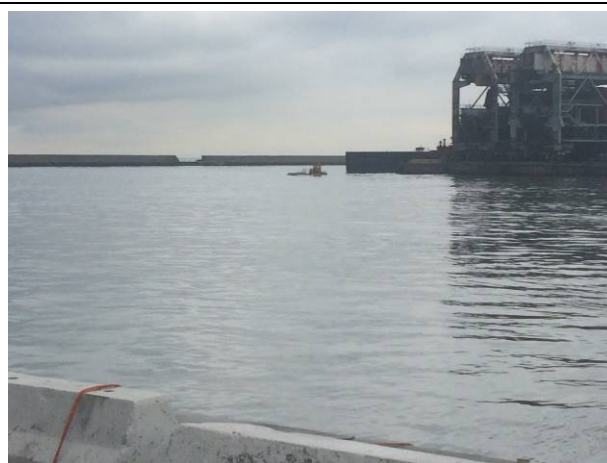
**Foto 2.** Battelli dis inquinanti all'opera durante l'ondata di piena

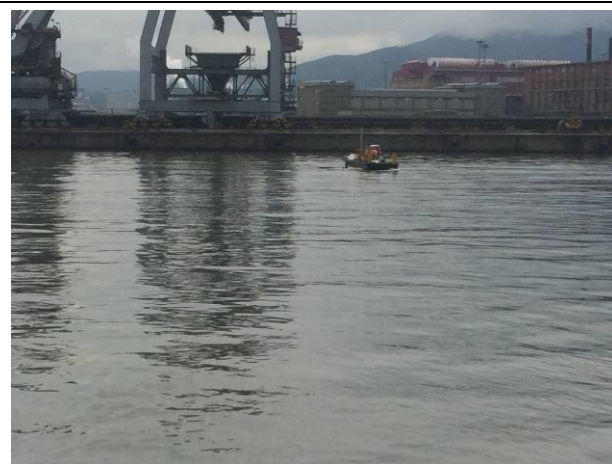
**Foto 3.** Battelli dis inquinanti all'opera durante l'ondata di piena

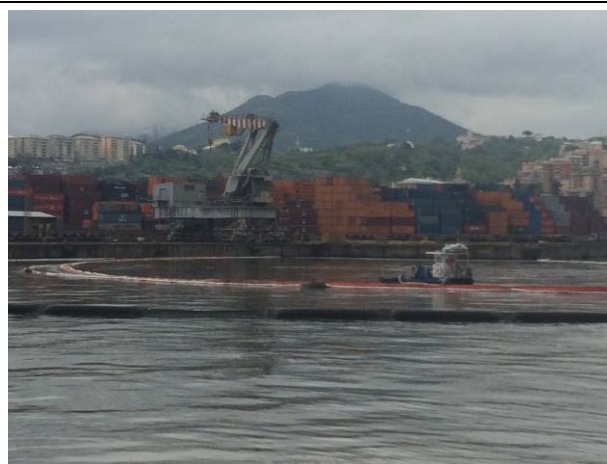
**Foto 4.** Battelli dis inquinanti all'opera durante l'ondata di piena

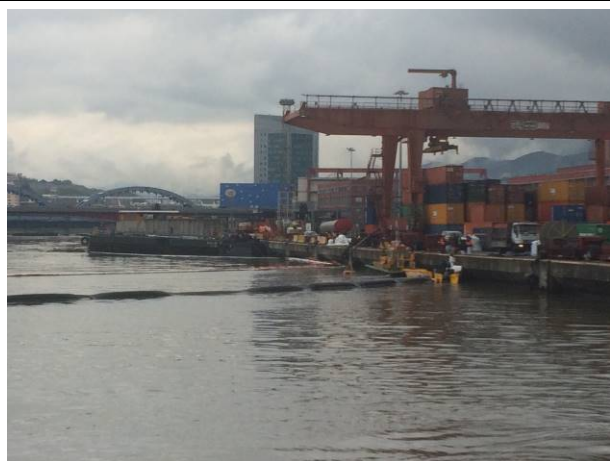
**Foto 5.** Battelli dis inquinanti all'opera durante l'ondata di piena

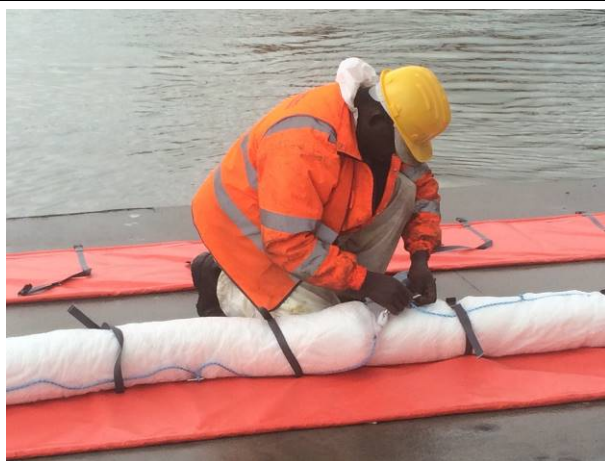
**Foto 6.** Preparazione panne assorbenti per posizionamento testata banchina Nino Ronco.

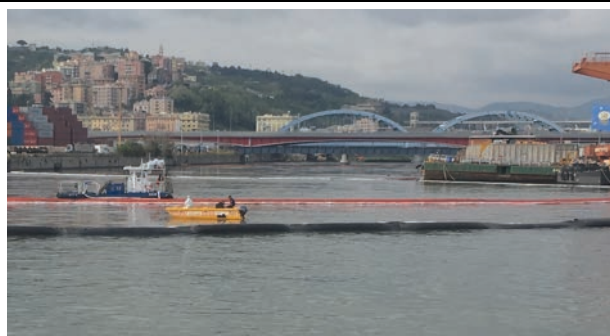
**Foto 7.** Barca attrezzata antinquinamento tipo Seahunter durante le operazioni

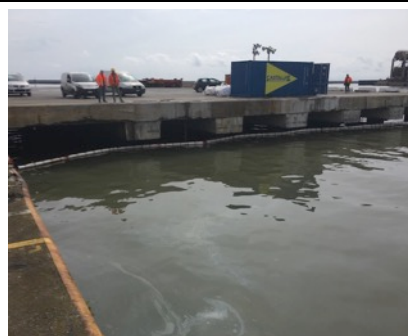
**Foto 8.** Pann e di contenimento testata banchina Nino Ronco e container attrezzato PIA Castalia

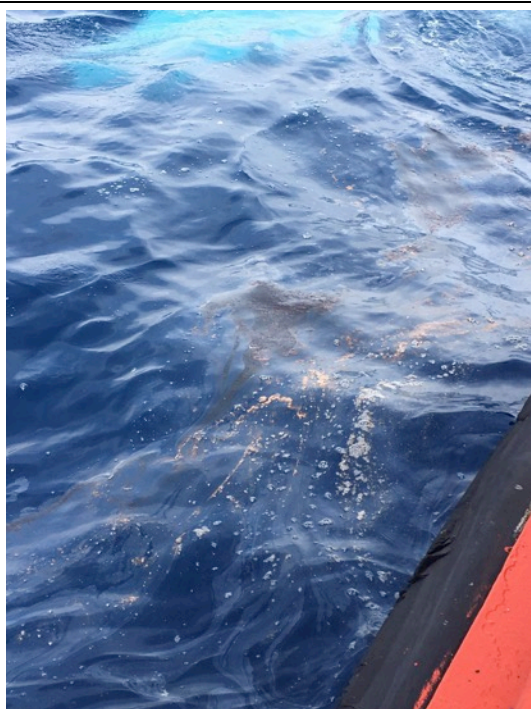
**Foto 9.** Esempio di prodotto addensato rinvenuto e recuperato dal r.re Genua a largo di Capo Mele

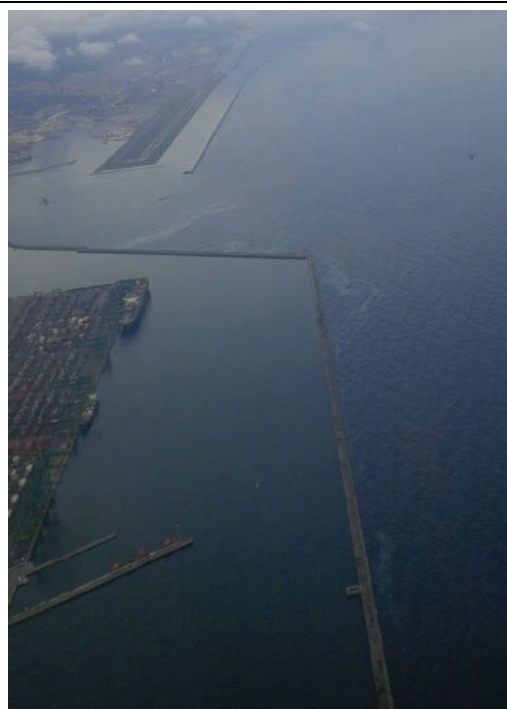
Alle ore 13.30 si riceve indicazioni dalla Capitaneria di Porto di Genova che la zona aeroporto/Multedo/Pegli/Voltri è interessata dalla presenza di una vasta chiazza di iridescenza con numerosi spot di prodotto addensato.

**Foto 10.** Foto aerea zona Aeroporto/ Multedo/ Pegli/ Voltri nel pomeriggio odierno

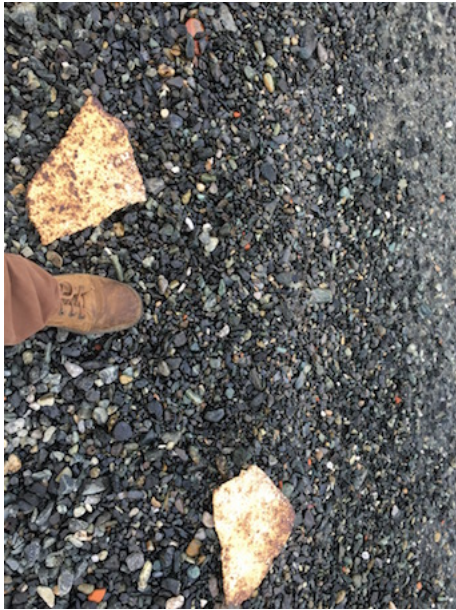
Le attività di controllo della presenza di contaminazione da idrocarburi sulla spiaggia hanno evidenziato la presenza di alcuni detriti galleggianti tipo plastiche e polistirolo che presentavano alcune macchie di idrocarburi, i detriti sono stati rimossi con raccolta manuale.

**Foto 1.** Presenza di detriti galleggianti contaminati da idrocarburi

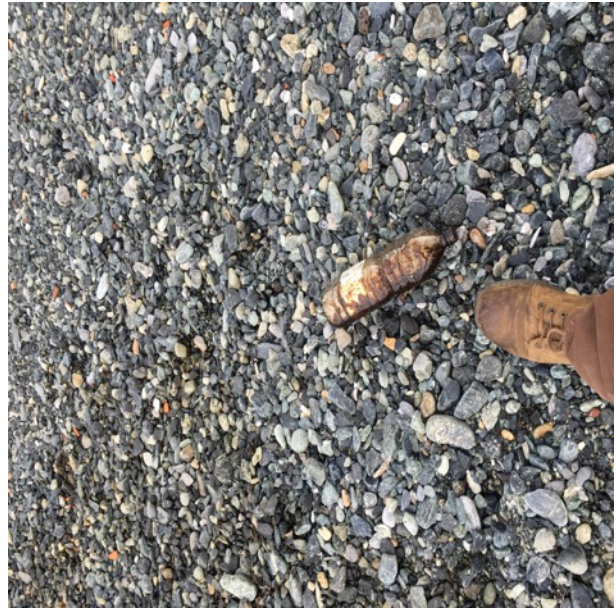
**Foto 2.** Presenza di detriti galleggianti contaminati da idrocarburi

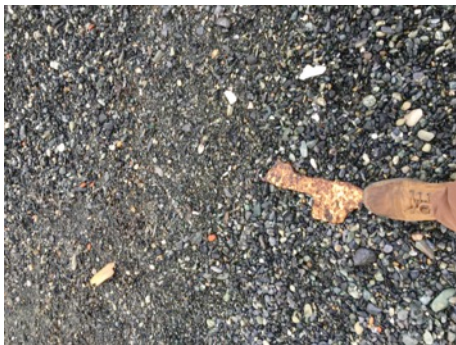
**Foto 3.** Presenza di detriti galleggianti contaminati da idrocarburi

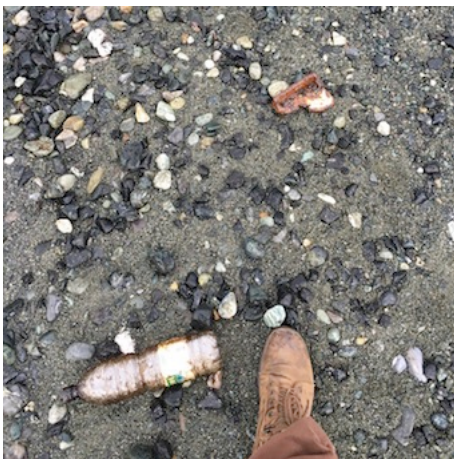
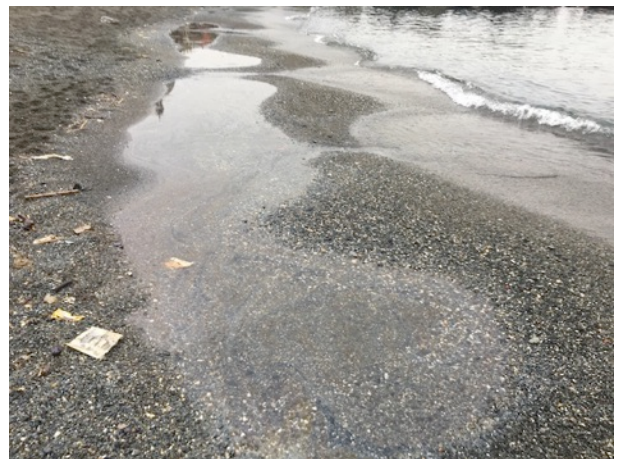
Le ore 09 riprendono le attività di controllo della presenza di contaminazione da idrocarburi sulla spiaggia del lungomare di Pegli. I sopralluoghi sull'arenile eseguiti dal responsabile Castalia hanno evidenziato la presenza di alcuni detriti galleggianti tipo plastiche, polistirolo e legname che presentavano macchie di idrocarburi, inoltre nelle pozze temporanee create dall'onda che si infrangeva sull'arenile erano evidenti alcune iridescenze. L'attività di pulizia conseguente è consistita nella rimozione manuale di tutti detriti presenti sul bagnasciuga potenzialmente contaminati e della messa in loco nella zona di frangente d'onda di tamponi oleoassorbenti capaci di trattenere le iridescenze.

**Foto 1.** Presenza di detriti galleggianti contaminati da idrocarburi

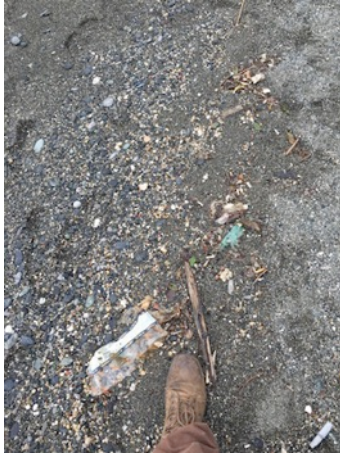
Durante le giornata sono stati inoltre eseguiti alcuni interventi puntuali di pulizia della spiaggia di Pegli denominata Mediterranee e della Lega Navale. Anche in queste aree i sopralluoghi sull'arenile eseguiti dal Responsabile Castalia hanno evidenziato nella spiaggia del Mediterranee la presenza di alcuni detriti galleggianti tipo plastiche, polistirolo e legname che presentavano macchie di idrocarburi, ma non la presenza di iridescenze. Mentre nella spiaggia prospiciente la caletta della Lega Navale sono state riscontrate delle iridescenze superficiali e l'assenza di materiale spiaggiato contaminato.

**Foto 1.** Presenza sull'arenile Mediterranee di detriti galleggianti contaminati da idrocarburi

L'attività di pulizia conseguente è consistita nella rimozione manuale di tutti detriti presenti sul bagnasciuga della spiaggia del Mediterranee e delle iridescenze con tamponi oleoassorbenti nella spiaggia della caletta della Lega Navale.

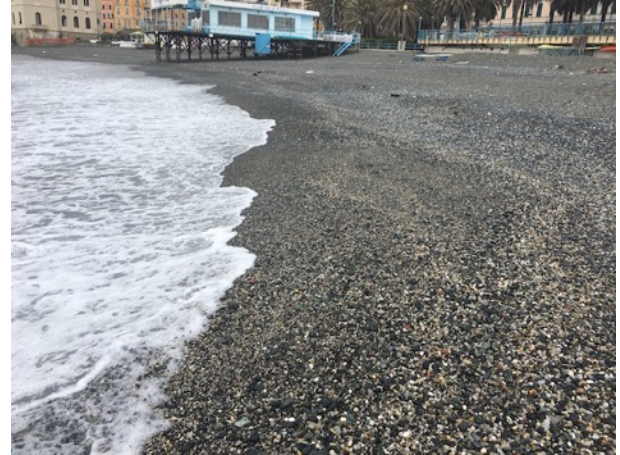
**Foto 2.** Arenile Mediterranee dopo attività di pulizia

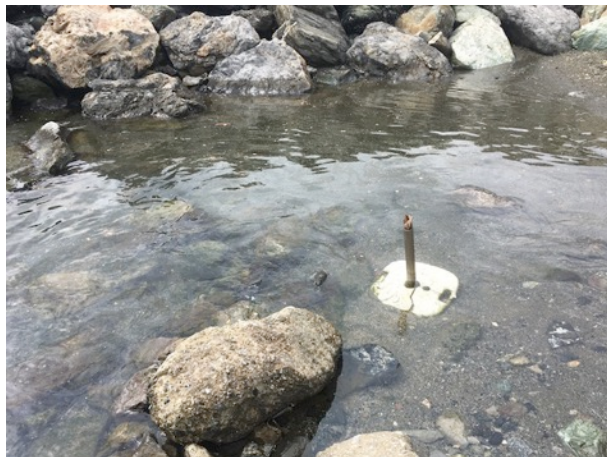
**Foto 3.** Presenza di iridescenze nella insenatura della lega navale

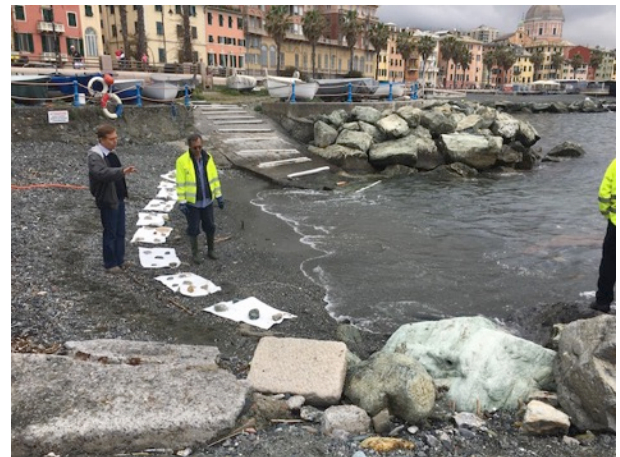
**Foto 4.** Attività di recupero con panni oleoassorbenti delle iridescenze da idrocarburi nella insenatura della lega navale

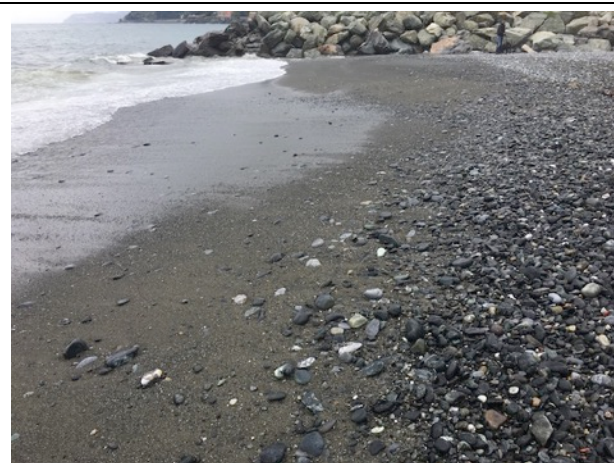
Durante la giornata sono stati eseguiti i sopralluoghi nella spiaggia di Voltri. In queste aree i sopralluoghi sull'arenile eseguiti dal responsabile Castalia non hanno evidenziato detriti galleggianti tipo plastiche, polistirolo e legname che presentavano macchie di idrocarburi, o macchie di iridescenze.

**Foto 1.** Arenile non contaminato da idrocarburi

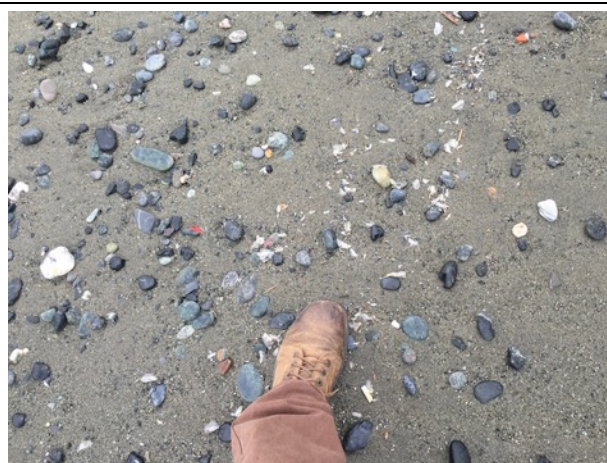
**Foto 2.** Particolare dell'arenile

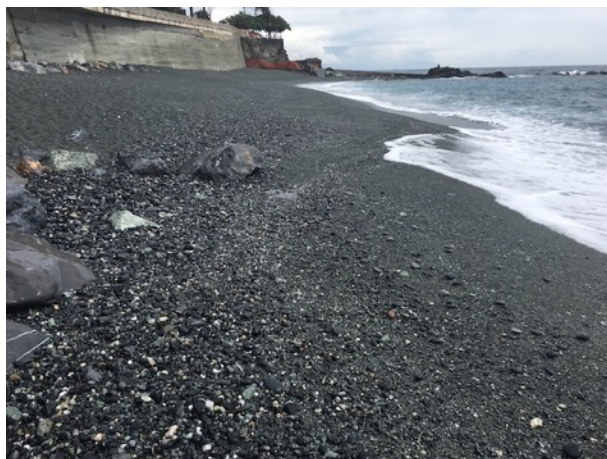
Durante le giornata sono stati eseguiti i sopralluoghi nella spiaggia di Vesima, in queste aree i sopralluoghi sull'arenile eseguiti dal Responsabile Castalia non hanno evidenziato detriti galleggianti tipo plastiche, polistirolo e legname che presentavano macchie di idrocarburi, o macchie di iridescenze.

**Foto 1.** Arenile non contaminato da idrocarburi

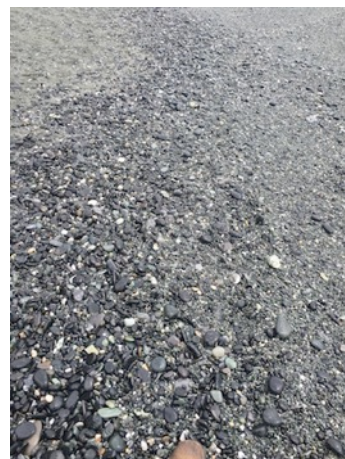
**Foto 2.** Particolare dell'arenile

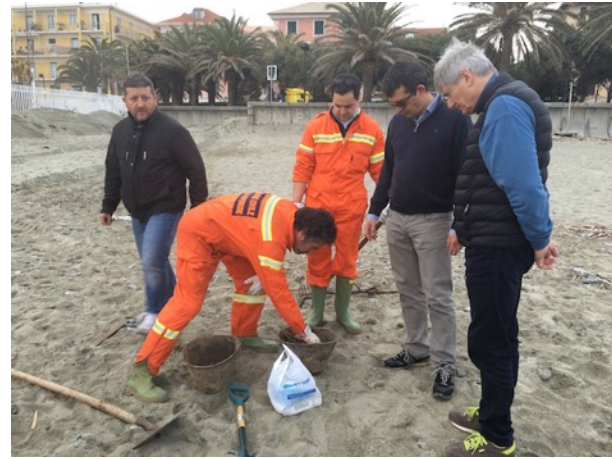
Si è quindi proceduto alla esecuzione di un prelievo di prodotto direttamente dal secchio di raccolta dei volontari.

**Foto 1.** Attività di campionamento in contraddittorio con Enti locali

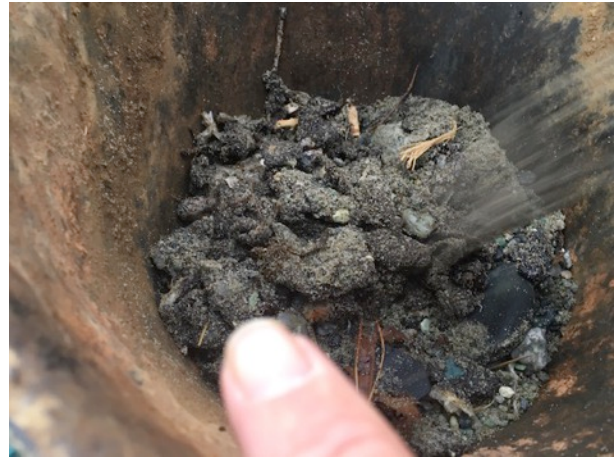
**Foto 2.** Materiale campionato

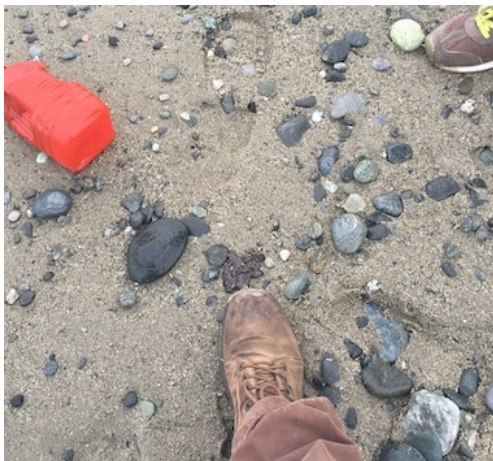
Arrivato sul posto il responsabile della Castalia De Pirro Maurizio procede al sopralluogo dell'arenile insieme al sindaco e al responsabile della protezione civile ing. Francesco Barone riscontrando alcune piccoli grumi, i volontari della protezione civile intervenuti hanno rimosso e posizionato un solo cassonetto stagno (foto 6) dedicato circa 200kg di materiale sabbioso contaminato da idrocarburi.

**Foto 3.** Esempi di grumi trovati sull'arenile

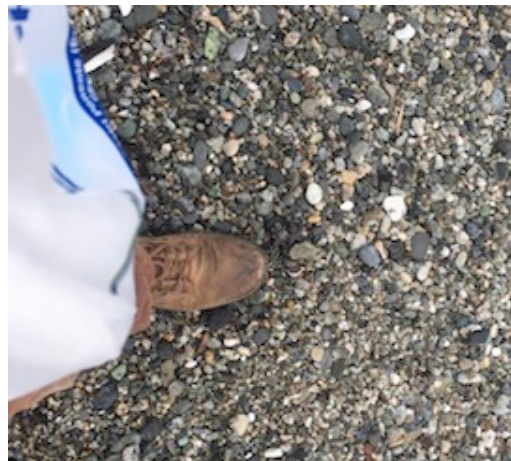
**Foto 4.** Esempi di grumi trovati sull'arenile

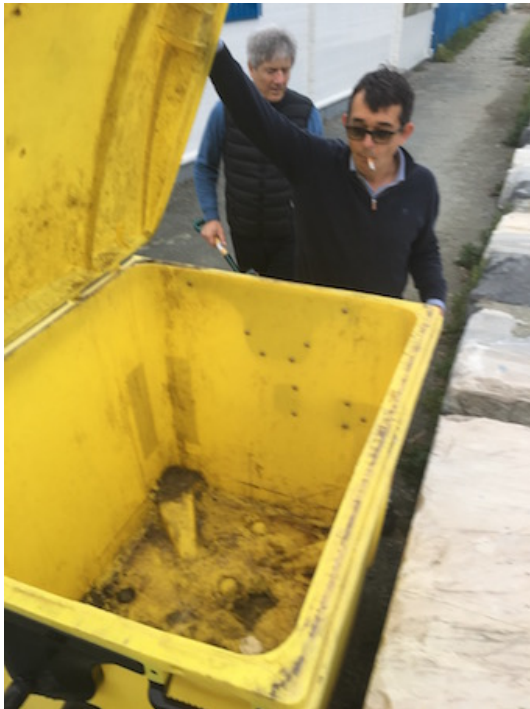
**Foto 5.** Primo cassonetto dedicato per lo stoccaggio

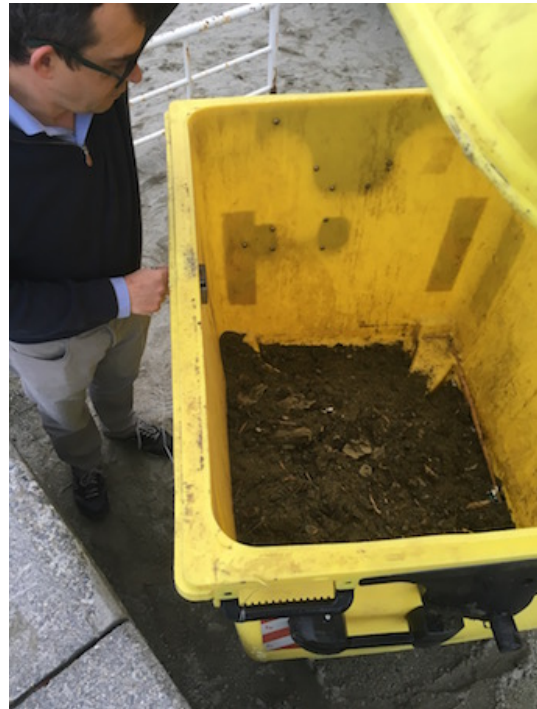
**Foto 6.** Secondo cassonetto dedicato per lo stoccaggio

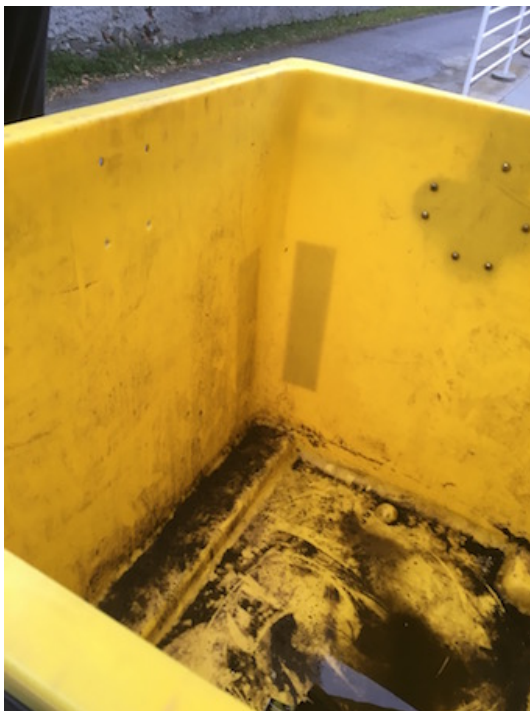
**Foto 7.** Terzo cassonetto dedicato per lo stoccaggio
