IPLOM s.r.l.

BELFOR Italia Srl

VERSAMENTO ACCIDENTALE di GREGGIO del 17/04/2016 nel TERRITORIO COMUNALE di GENOVA RIO PIANEGO-RIO FEGINO-TORRENTE POLCEVERA OPERAZIONI di MESSA in SICUREZZA D'EMERGENZA ai sensi e per gli effetti degli articoli n. 242 e 305, comma 1° lett. a) del D.Lgs. 152/2006

Commessa: 160252

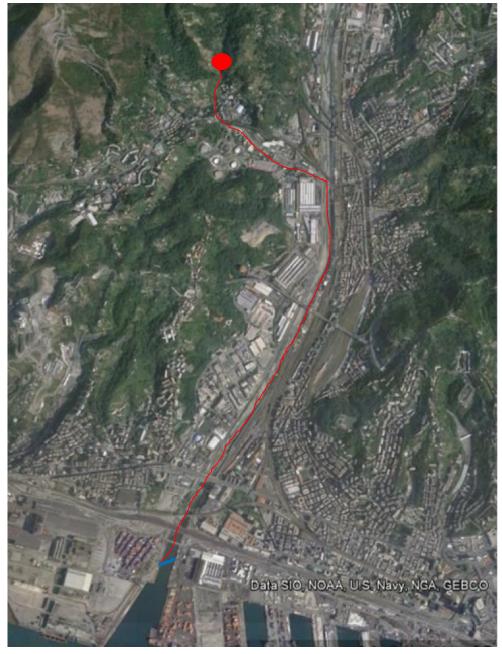
Vista aerea del sito con indicazione del percorso seguito dall'olio greggio

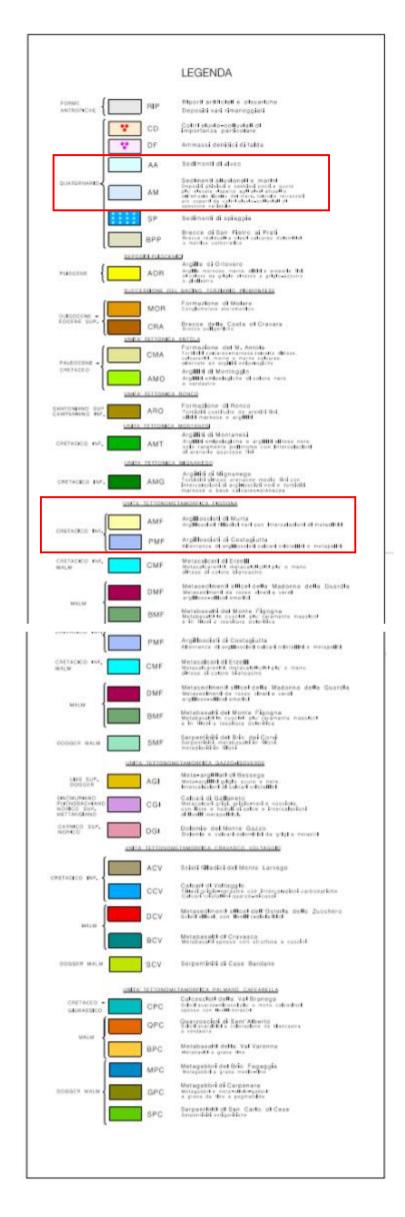
Figura 4- Stralcio Carta geologica tratta dal P.U.C. Comune di Genova

In Figura 4 si riporta lo stralcio della Carta Geologica tratta dal P.U.C. del Comune di Genova.

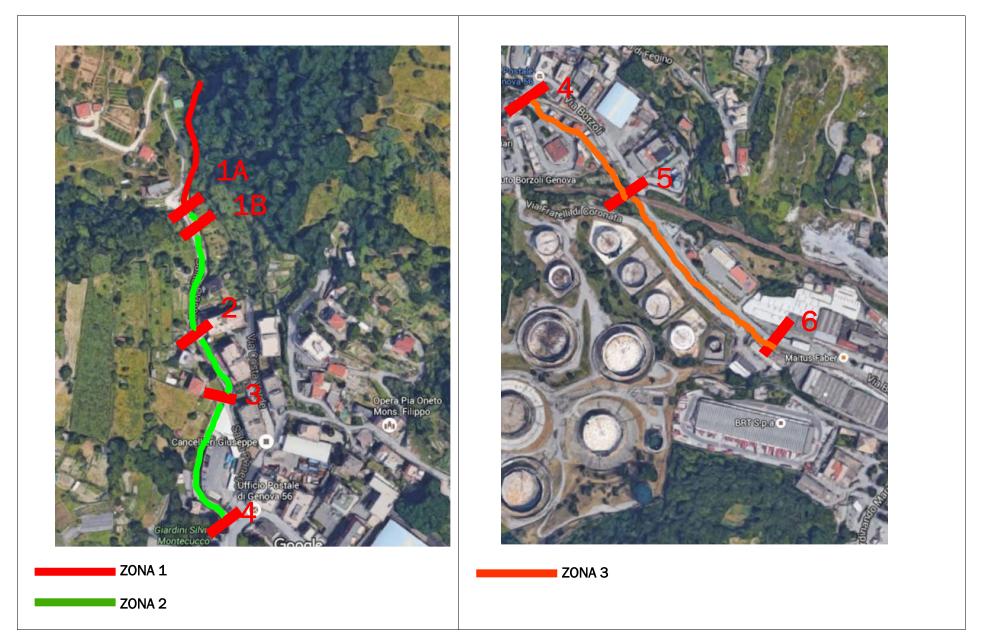
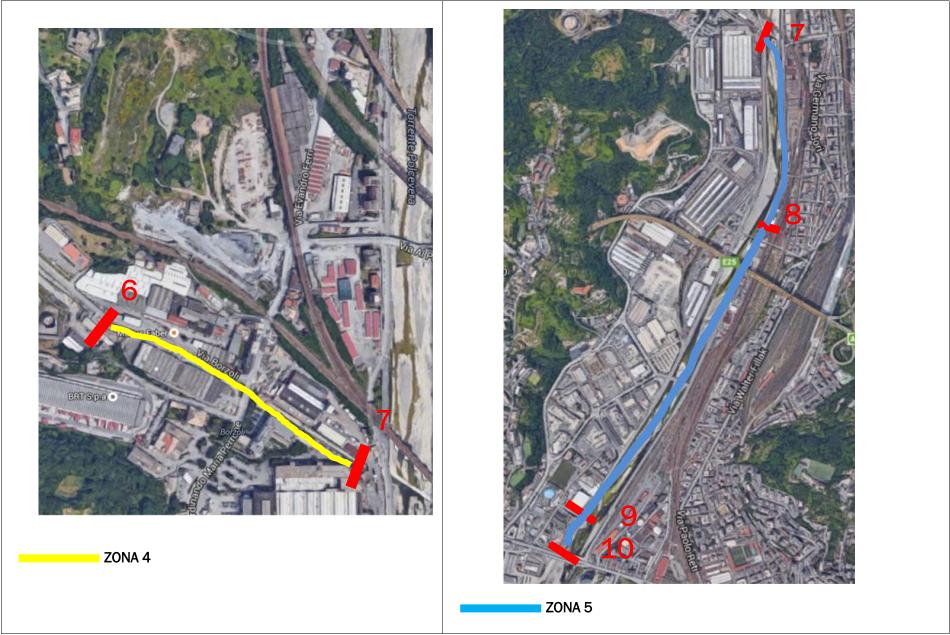
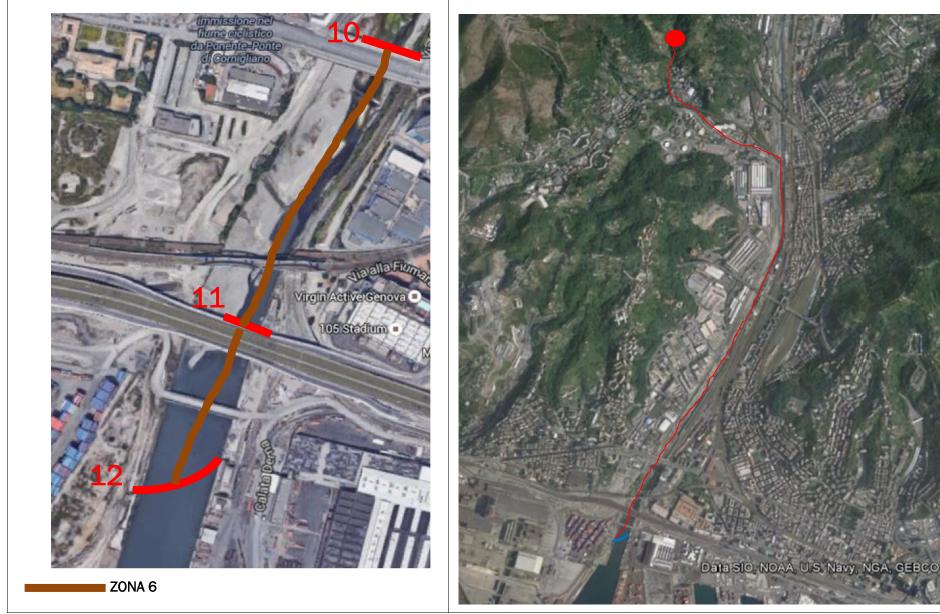
Figura 5- Identificazione Zone di intervento RIO PIANEGO - RIO FEGINO - TORRENTE POLCEVERA

In particolare le aree coinvolte dalla potenziale contaminazione sono state suddivise in 6 zone operative, di seguito elencate e rappresentate nella Figura 5:

ZONA 1 – Pianego: da sorgente contaminazione a Barriera Sifonata 1A

ZONA 2 – Pianego: da Barriera Sifonata 1A a Barriera Sifonata 4 (curva Posta)

ZONA 3 - Fegino: da Barriera Sifonata 4 (curva Posta) a Barriera Sifonata 6 (valle ponte ingresso IPLOM)

ZONA 4 – Fegino: da Barriera Sifonata 6 (valle ponte ingresso IPLOM) a Barriera Sifonata 7 (immissione del Rio Fegino nel Torrente Polcevera)

ZONA 5 – Polcevera : da Barriera Sifonata 7 (immissione del Rio Fegino nel Torrente Polcevera) a Barriera Sifonata 10 (sotto ponte Pieragostini)

ZONA 6 - Polcevera: da Barriera Sifonata 10 (sotto ponte Pieragostini) a Barriera IPLOM 12 (Foce)

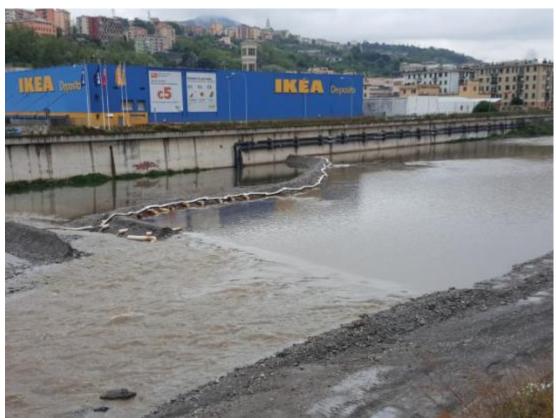
Foto 2 - Apertura della briglia al momento dell'arrivo della piena

A seguito del picco di piena verificatosi nel Polcevera il giorno 23.04.2016 intorno alle ore 08:30, a seguito delle precipitazioni piovose notturne, la prima barriera all'altezza della confluenza con il rio Fegino è stata erosa e, per diminuire l'impatto sulle successive tre barriere sifonate realizzate, le stesse sono state aperte meccanicamente per circa il 25% mantenendo il dispositivo fisso IPLOM come barriera rigida di contenimento.

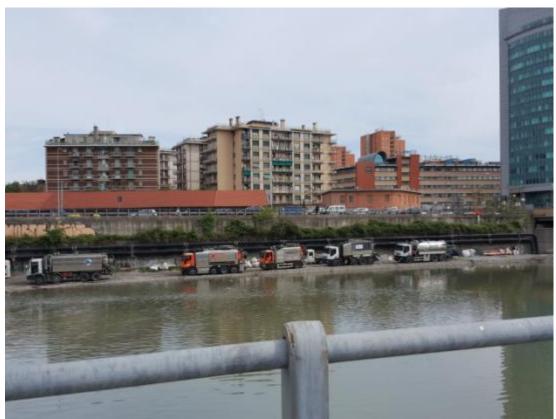
Foto 3 – Aspirazione delle emulsioni a ridosso delle briglie del Pieragostini

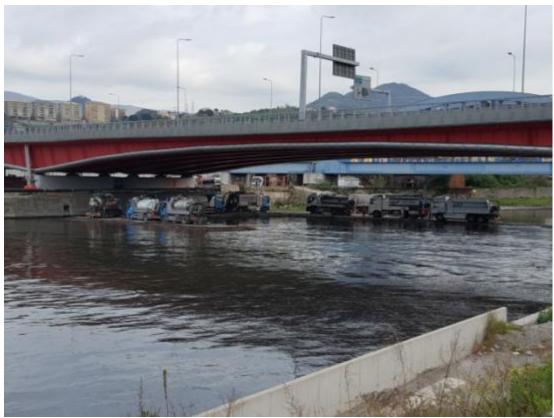
Foto 4 - Aspirazione delle emulsioni a ridosso della briglia sotto il ponte della superstrada

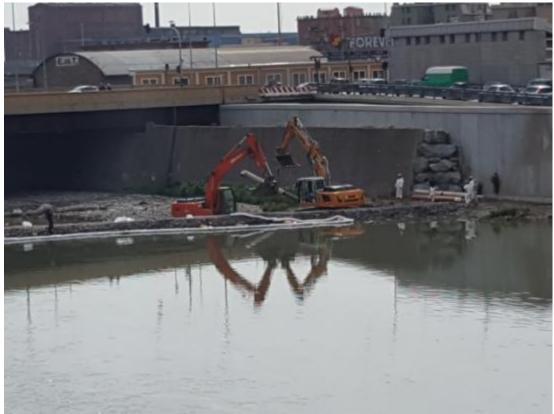
Foto 5 - Ripristino delle briglie aperte durante gli eventi meteo

Alle ore 12 riprendevano le attività sul Polcevera con la ricostruzione della briglia 9 aperta e con il ripristino della briglia 8 (zona IKEA).

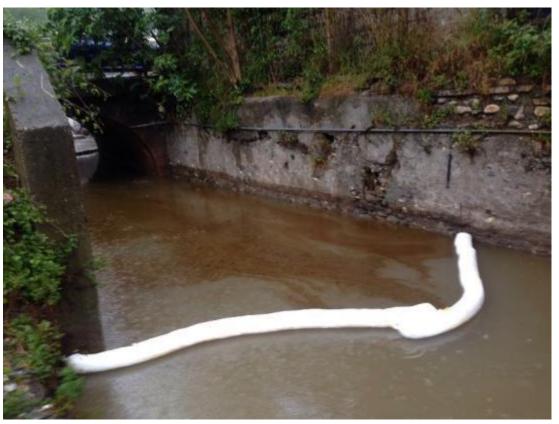
Foto 6 -Accumulo prodotto in corrispondenza di una barriera assorbente

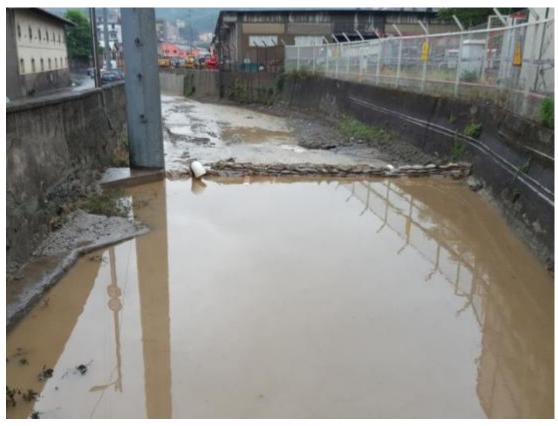
Foto 7 - Contenimento delle emulsioni alla briglia sifonata a valle del ponte di ingresso IPLOM

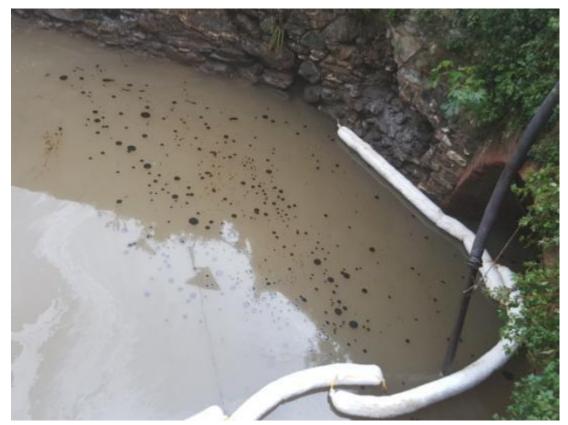
Inoltre, a seguito delle precipitazione piovose, il letto del rio Pianego e Fegino si sono saturati d'acqua e questa ha fatto riaffiorare l'idrocarburo in più punti (le maggiori evidenze si sono verificate al di sotto del ponte della posta e nel tratto del Fegino antistante il deposito Fagioli). In tali punti si sono concentrate le attività di contenimento mediante materiali assorbenti e rimozione mediante autospurgo.

Foto 8 - Affioramento di greggio in corrispondenza del ponte della Posta sul Rio Pianego

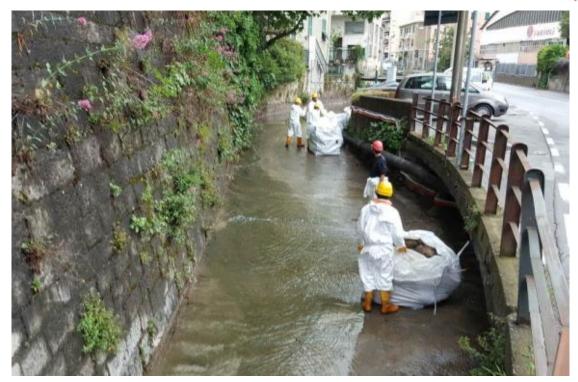
Quanto alle briglie con sacchi di sabbia realizzate lungo i rii, solamente in due casi si sono avuti problemi "strutturali" e sono state smontate dall'impeto dell'acqua.

Foto 9 - Recupero dei sacchi sparsi lungo il Rio Fegino

Le attività di manutenzione sono state messe in opera a partire dal giorno seguente e sono consistite nella pulizia delle tubazioni in pcv, nella sostituzione parziale dei sacchetti in sabbia sporchi/macchiati di greggio, nella posa di un ulteriore telo in polietilene sulla superficie esterna.

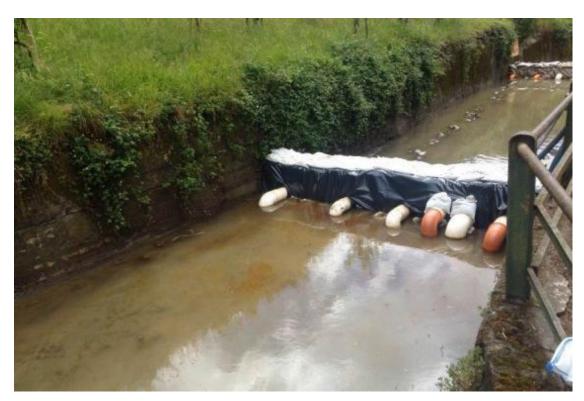
Foto 10 - Briglia sifonata dopo la ricostruzione

La prima briglia distrutta al di sotto del ponte della ferrovia è stata ripristinata, mentre si è scelto di non ripristinare la briglia a valle del canale Ansaldo in quanto in condizioni ordinarie non intercettava venute d'acqua, mentre al minimo apporto di pioggia non era in grado di reggere alla spinta delle acque che incanalate in un manufatto in cls acquistavano repentinamente velocità ed energia.

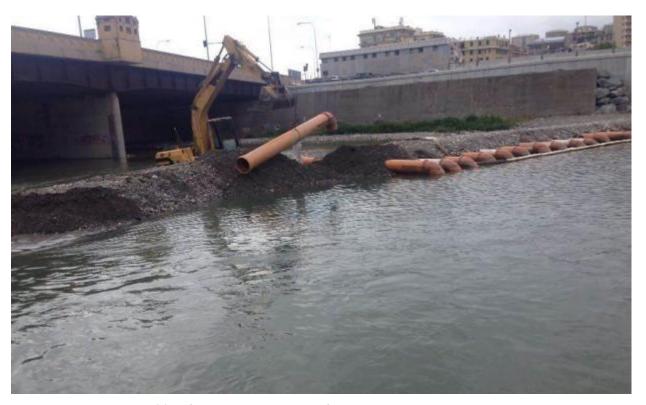
Foto 11 -rifacimento della briglia sifonata lungo il Torrente Polcevera

In accordo con il Committente e con Città Metropolitana di Genova si è valutato di ripristinare solamente una delle due briglie in corrispondenza del Ponte Pieragostini, e di smantellare definitivamente le altre tre briglie.

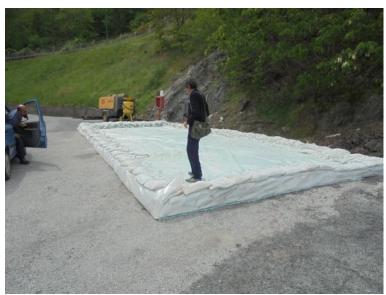
Per l'accumulo dei rifiuti solidi prodotti, stante la conformazione dei luoghi, è stata realizzata un'area di raccolta, per il successivo trasferimento e conferimento agli impianti di smaltimento/recupero, presso il deposito Iplom di Fegino.

L'allestimento dell'area, attraverso l'utilizzo di teli impermeabili, cordoli di contenimento e l'impiego di cassoni scarrabili a tenuta, ha assicurato la prevenzione di ogni possibile impatto ambientale.

Foto 12 - l'area di accumulo temporaneo dei rifiuti prodotti

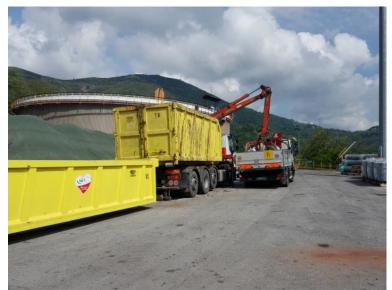
Foto 13 - l'accumulo temporaneo in cassoni scarrabili a tenuta dei rifiuti prodotti
