**SERVIZI DI ANTINQUINAMENTO E DISINQUINAMENTO A SEGUITO SVERSAMENTO OLEODOTTO IPLM VAL  
POLCEVERA GENOVA**

**RELAZIONE ATTIVITA' ESEGUITE 24 aprile 2016**

Documento n°003

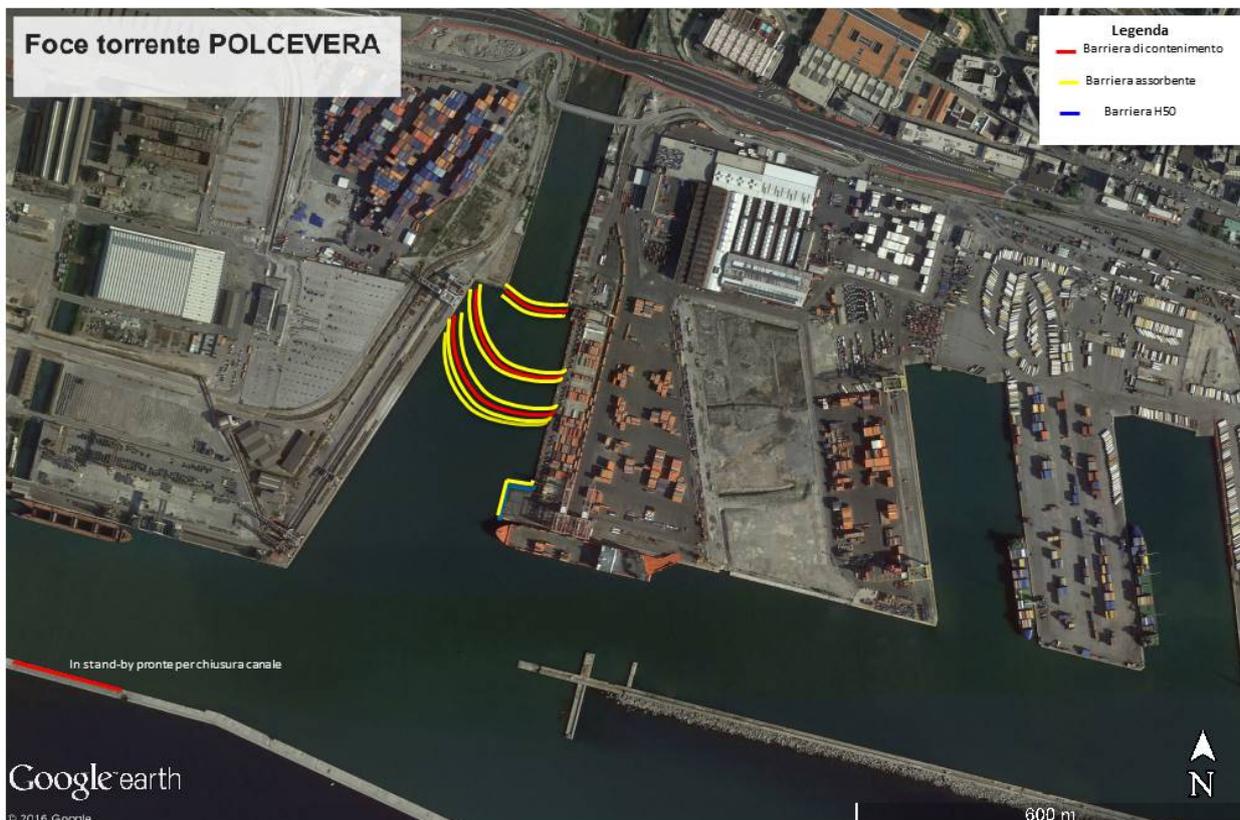
**Mappa 1.** Mappa generale della foce torrente Polcevera con dettaglio dei presidi antinquinamento in essere alla data del 24 aprile 2016.

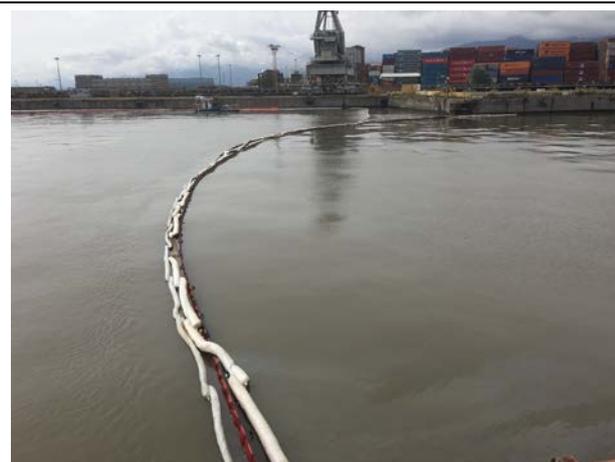
**Foto 1.** Battello disinquinante nei barrieramenti zona foce Polcevera

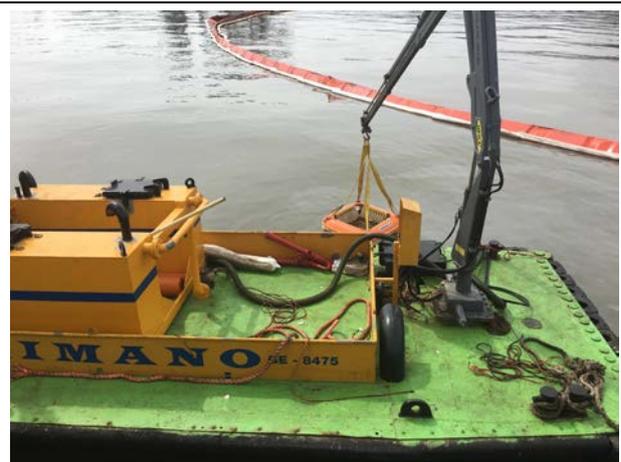
**Foto 2.** Battello disinquinante nei barrieramenti zona foce Polcevera

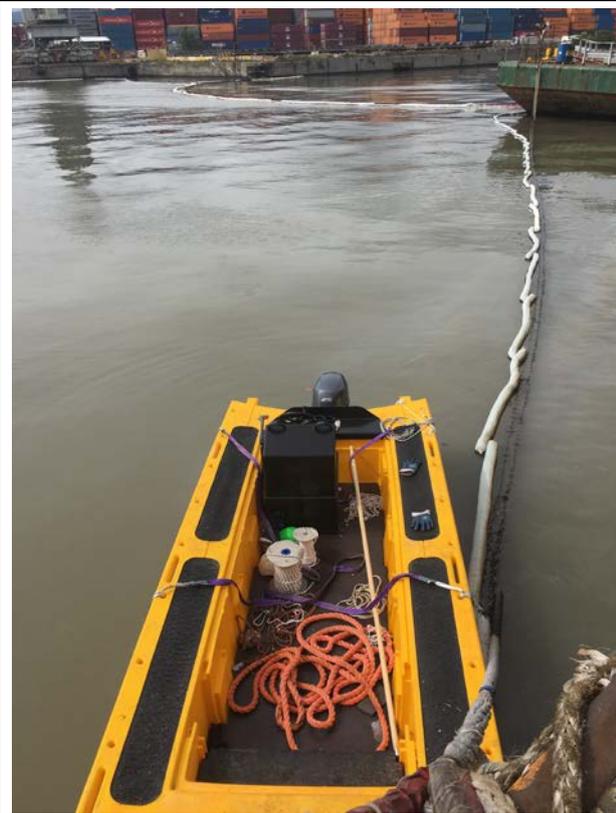
**Foto 3.** Barca attrezzata antinquinamento tipo seahunter impiegata per gestione barrieramenti di contenimento e assorbenti in zona foce Polcevera

Le due barche attrezzate antinquinamento tipo seahunter operano la sostituzione delle panne assorbenti esauste nei barrieramenti e la gestione delle panne galleggianti di altura ed i relativi ormeggi

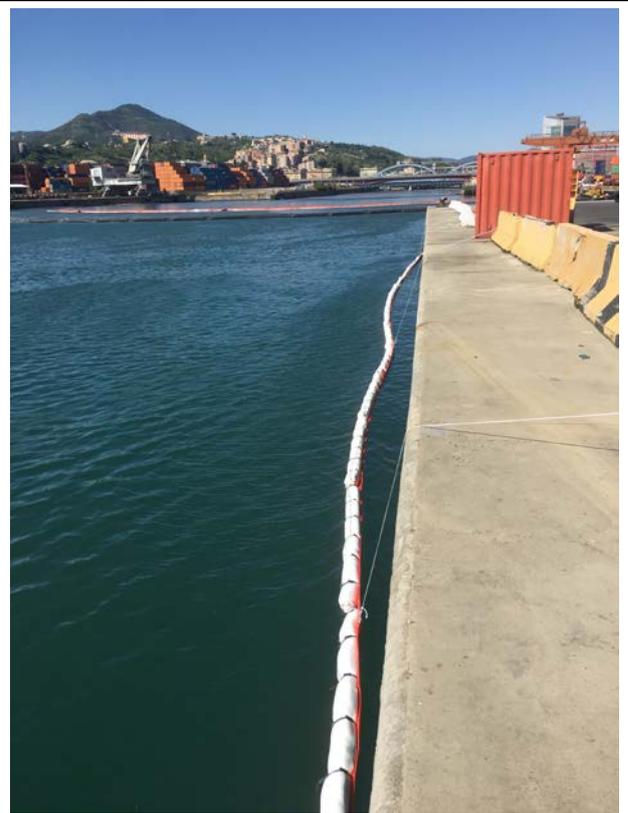
**Foto 4.** Barriere di contenimento h. 50 cm e assorbenti sul versante ovest della testa banchina Nino Ronco

Viene inoltre implementato, su richiesta della Capitaneria di Porto, il quantitativo di barriere di contenimento h. 50 cm (n. 10 sezioni) e panne assorbenti in testata della barche Nino Ronco in modo tale da circoscrivere i lati nord ed ovest della stessa.

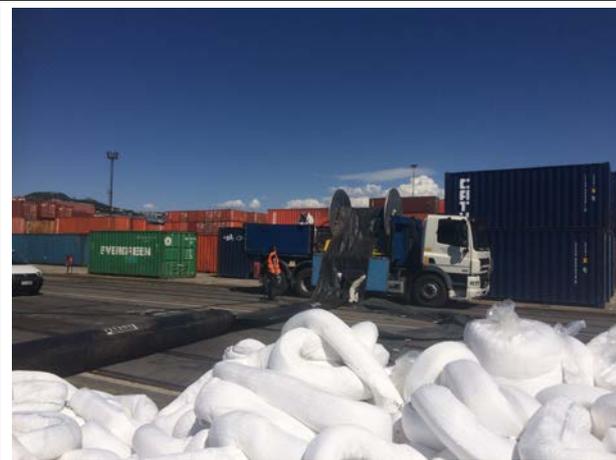
**Foto 5.** Dispiegamento nuovo barrieramento esterno zona foce Polcevera

Durante la seconda mattinata iniziano le operazioni di sostituzione delle barriere gonfiabili del barrieramento più esterno in zona foce Polcevera in quanto sono aumentate le sezioni che hanno perso tenuta per le forature provocate dai corpi solidi venuti giù durante la piena del mattino del giorno precedente. Lo *schedule*, concordato con la locale Autorità Marittima, è di dispiegare un nuovo barrieramento con ulteriori barriere gonfiabili di altura e successivamente provvedere a rimuovere il precedente barrieramento la cui operatività risulta essere diminuita oltremodo.

Alle ore 16.00 circa viene ultimata con l'ausilio delle barche attrezzate antinquinamento tipo seahunter la stesura del nuovo barrieramento esterno. La rimozione di quello precedente viene differita a domani mattina causa l'attuale rinforzo di vento da SW che la renderebbe poco sicura.

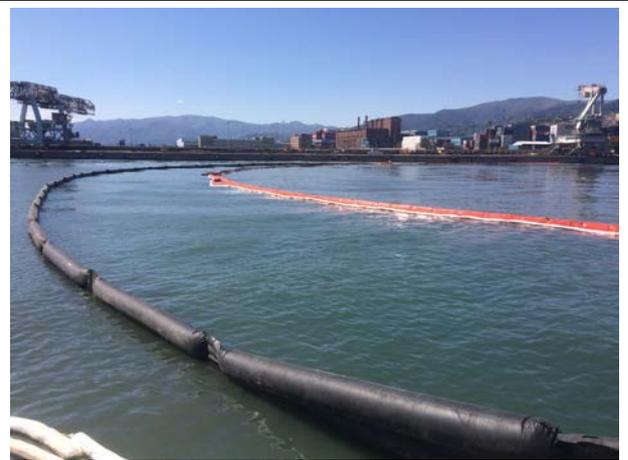
**Foto 6.** Posizionamento nuovo barrieramento esterno zona foce Polcevera

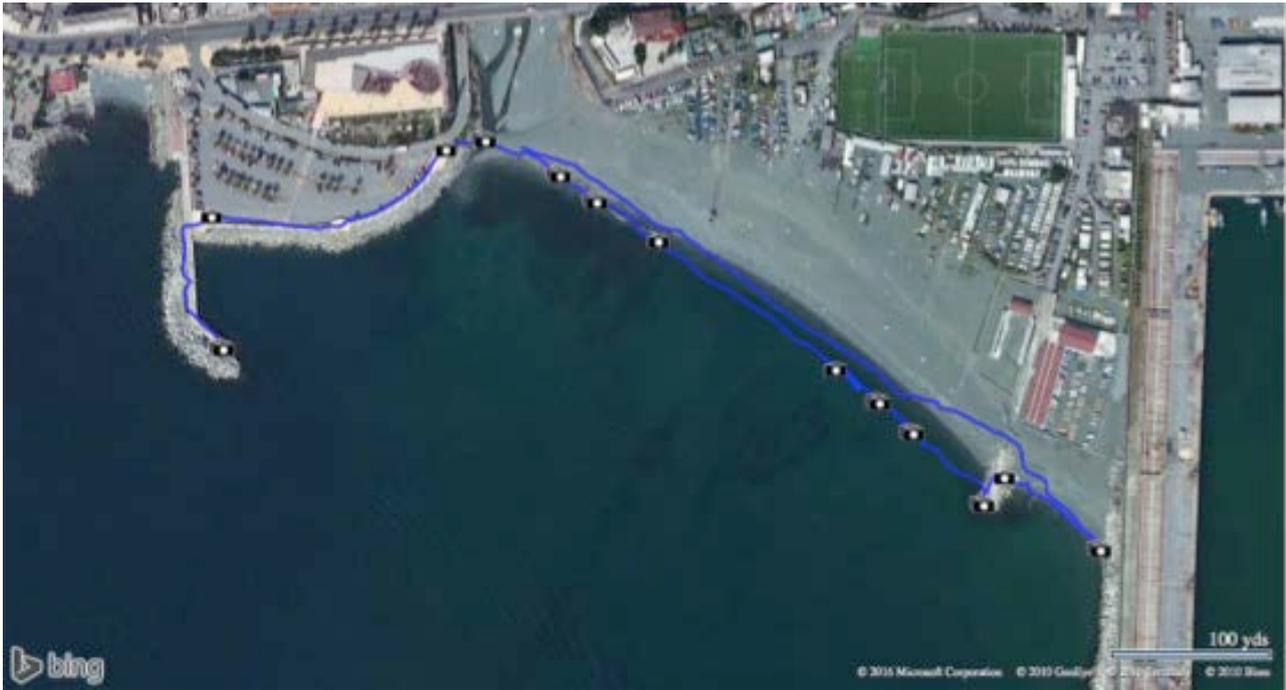
**Mappa 1.** Panoramica aerea della spiaggia con tracciato di monitoraggio e di ripresa fotografica

Le attività di controllo e pulizia della presenza di contaminazione da idrocarburi sulla spiaggia hanno evidenziato la nuova presenza di alcuni detriti galleggianti tipo plastiche e polistirolo che presentavano alcune macchie di idrocarburi, i detriti sono stati rimossi con raccolta manuale.

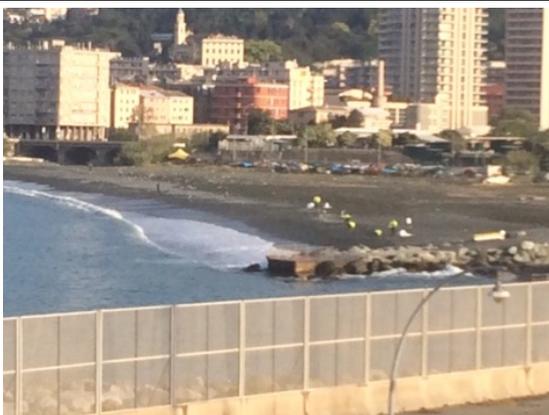
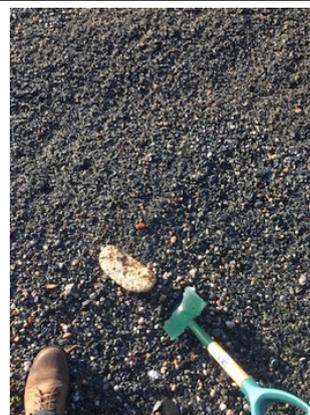
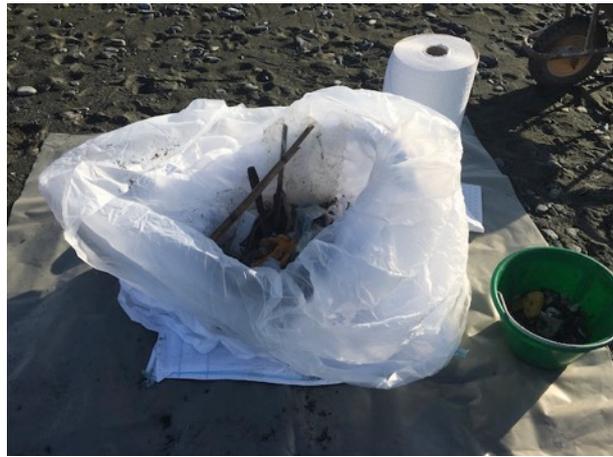
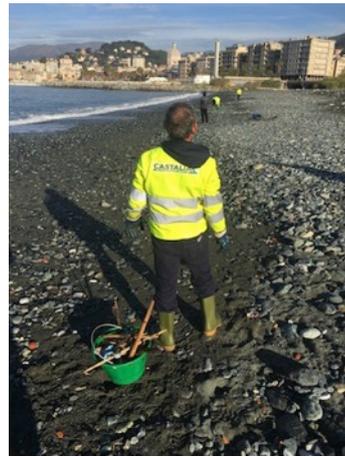
**Foto 1.** Presenza di detriti galleggianti contaminati da idrocarburi

**Foto 2.** Presenza di detriti galleggianti contaminati da idrocarburi

**Foto 3.** Presenza di detriti galleggianti contaminati da idrocarburi

**Foto 4.** Presenza di detriti galleggianti contaminati da idrocarburi

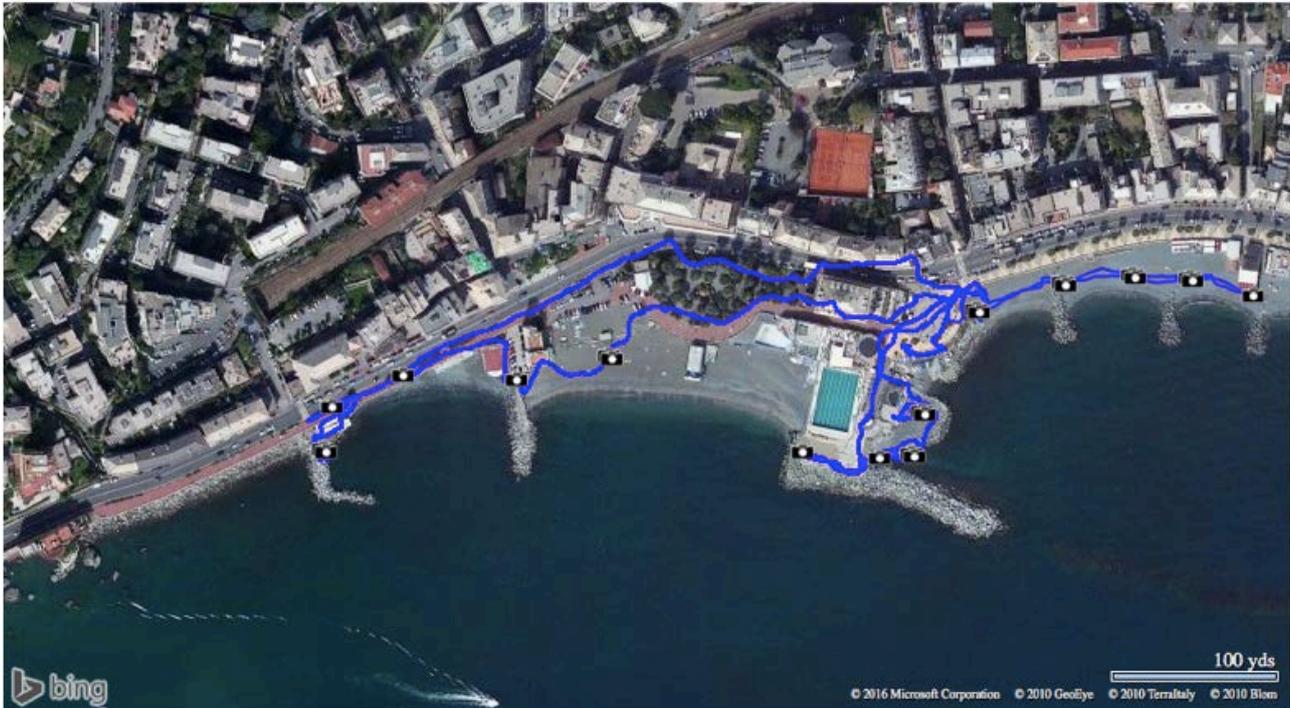
**Mappa 2.** Panoramica aerea della spiaggia controllate e pulite. La linea dei tracciati di monitoraggio eseguito e delle riprese fotografiche.

Dai sopralluoghi sull'arenile eseguiti dal responsabile Castalia per il coordinamento pulizia dei litorali evidenziano la presenza di alcuni detriti galleggianti spiaggiati sull'arenile tipo: plastiche, polistirolo e legname che presentavano macchie di idrocarburi, nelle pozze temporanee create dall'onda non si evidenziano iridescenze. L'attività di pulizia conseguente è consistita quindi nella rimozione manuale di tutti detriti presenti sul bagnasciuga potenzialmente contaminati e della messa in loco precauzionale nella zona di frangente d'onda di alcuni tamponi assorbenti capaci di trattenere le iridescenze.

Mentre nella spiaggia prospiciente la caletta della Rari Nantes sono state riscontrate delle iridescenze superficiali e l'assenza di materiale spiaggiato contaminato.

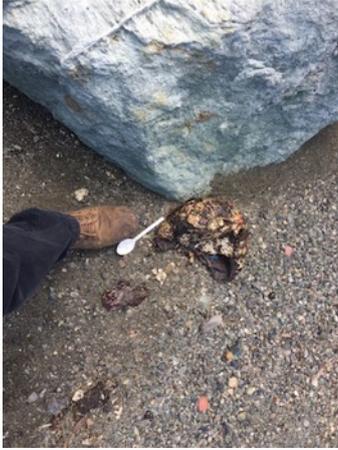
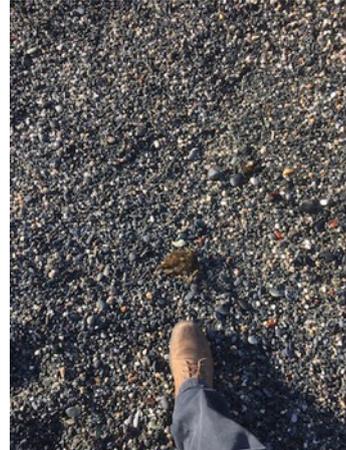
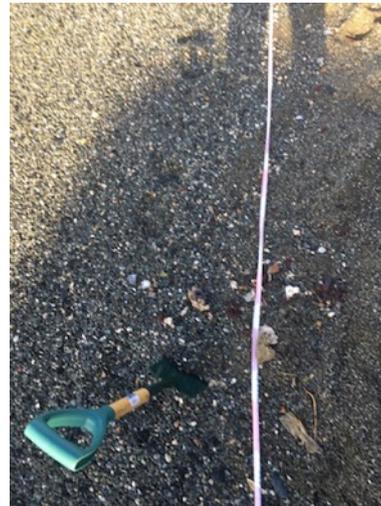
**Foto 1.** Presenza di detriti galleggianti contaminati da idrocarburi

**Foto 2.** Presenza di detriti galleggianti contaminati da idrocarburi

**Foto 4.** Presenza di detriti galleggianti contaminati da idrocarburi

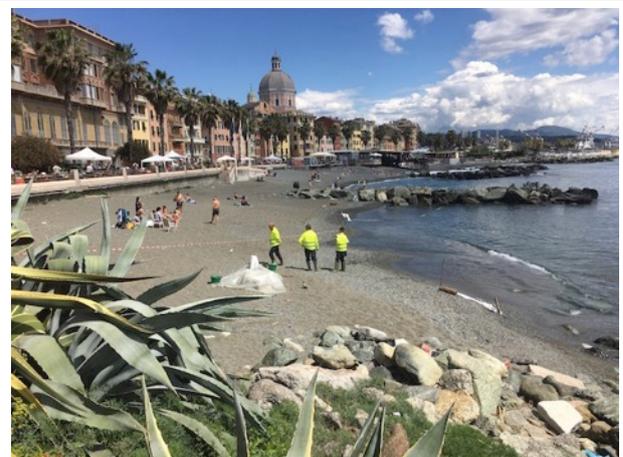
**Foto 6.** Panoramica della presenza in spiaggia durante le attività di rimozione dei rifiuti

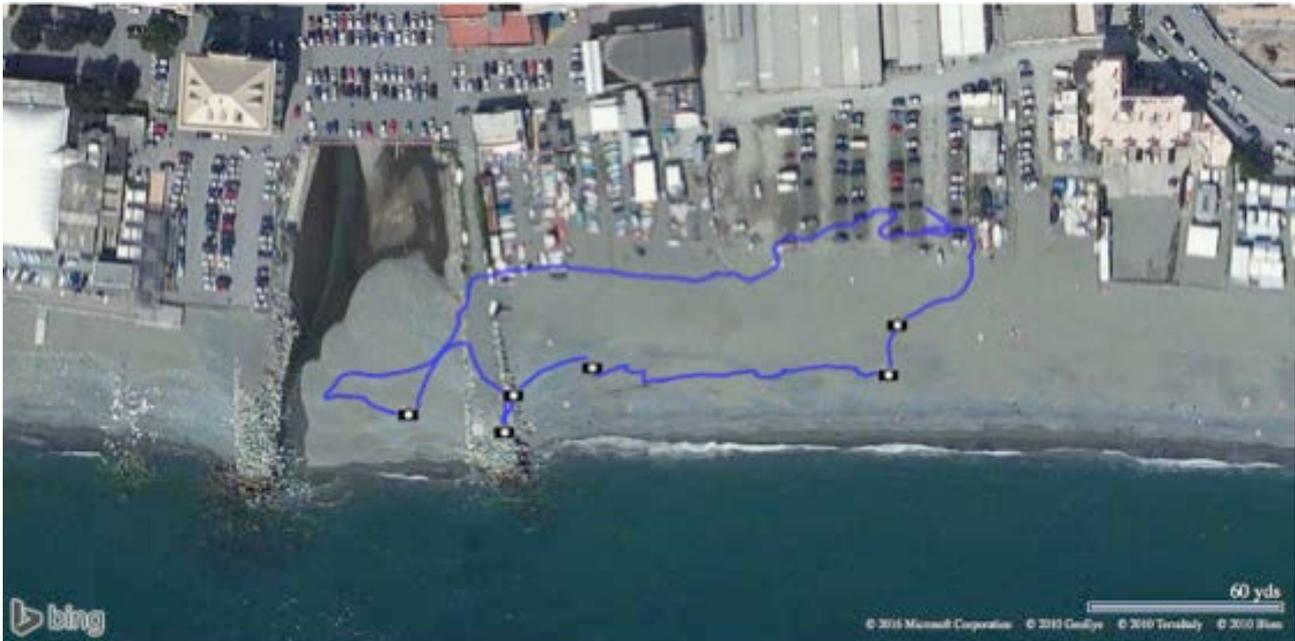
**Mappa 3.** Panoramica aerea della spiaggia di Voltri.

In queste aree i sopralluoghi sull'arenile eseguiti dal responsabile Castalia non hanno evidenziato la presenza di detriti galleggianti tipo plastiche, polistirolo e legname che presentavano macchie di idrocarburi, o macchie di iridescenze.

Non è stata quindi eseguita in data odierna nessuna attività di pulizia dell'arenile

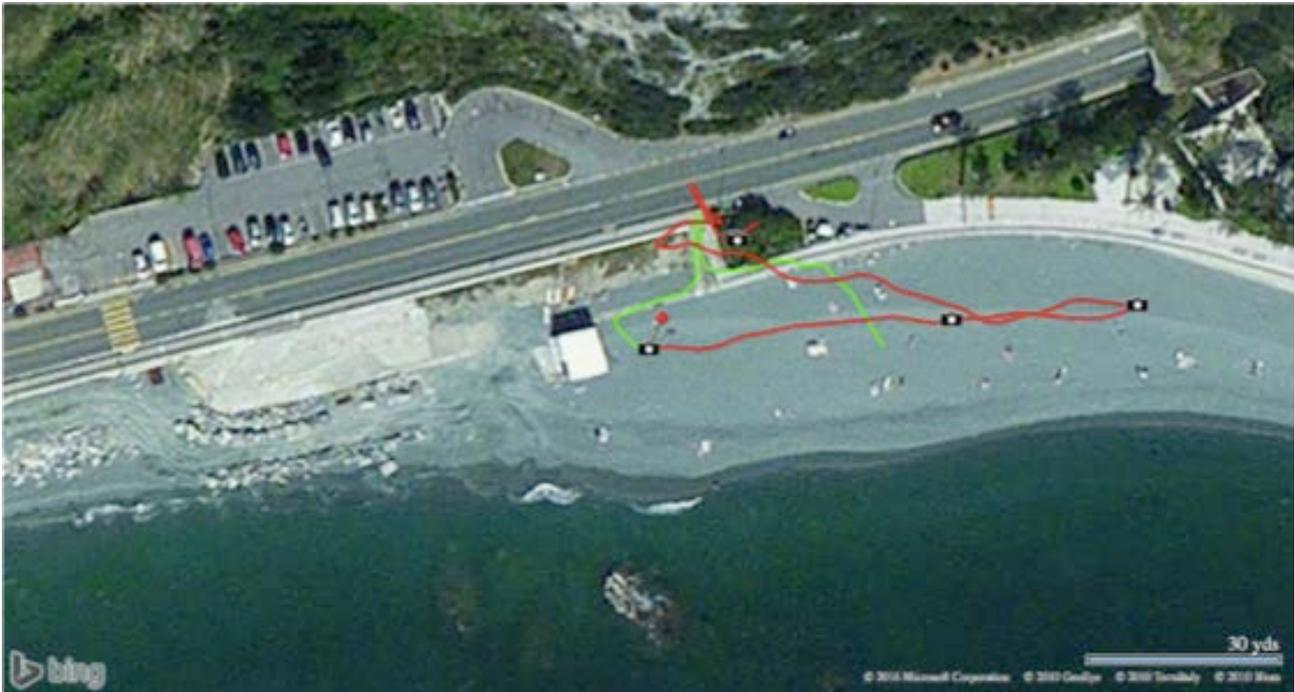
**Mappa 4.** Panoramica aerea della spiaggia. La linea indica il tracciato dei monitoraggi eseguiti e delle riprese fotografiche.

In queste aree i sopralluoghi sull'arenile eseguiti dal responsabile Castalia non hanno evidenziato la presenza di detriti galleggianti tipo plastiche, polistirolo e legname che presentavano macchie di idrocarburi, o macchie di iridescenze.

Non è stata quindi eseguita in data odierna nessuna attività di pulizia dell'arenile di queste spiagge.

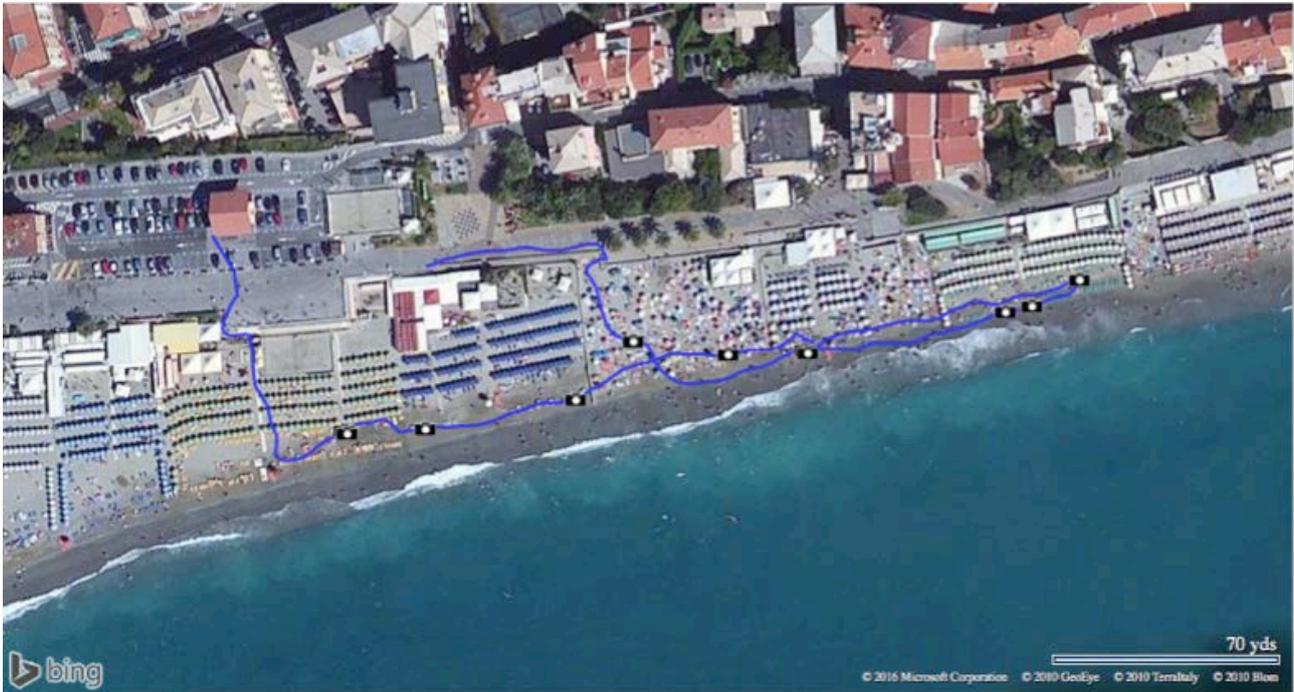
**Mappa 5.** Panoramica aerea del litorale. La linea indica il tracciato di monitoraggio eseguito e delle riprese fotografiche.

In queste aree i sopralluoghi sull'arenile eseguiti dal responsabile per la pulizia dei litorali Castalia non si hanno evidenze della presenza sull'arenile di detriti di macchie di idrocarburi tipo catrame.

Non è stata quindi eseguita in data odierna nessuna attività di pulizia dell'arenile di questa spiaggia.

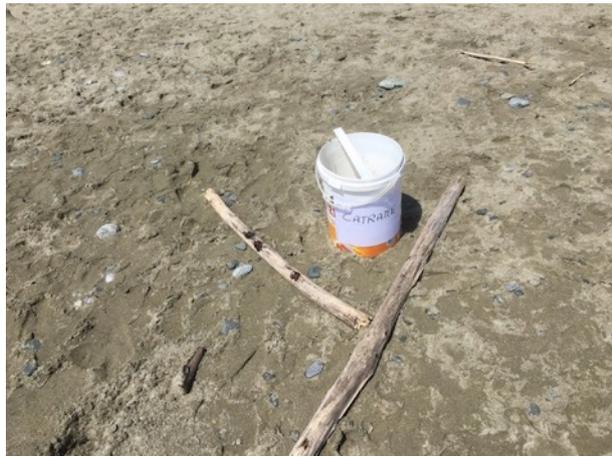
**Foto 3.** Secchio lasciato dai concessionari degli stabilimenti a disposizione per la rimozione di eventuali grumi di idrocarburi trovati sull'arenile

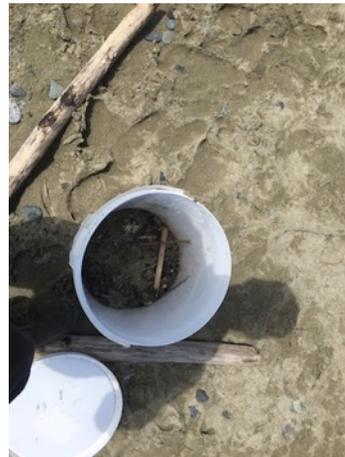
**Foto 4.** Stato di riempimento alle ore 13:30

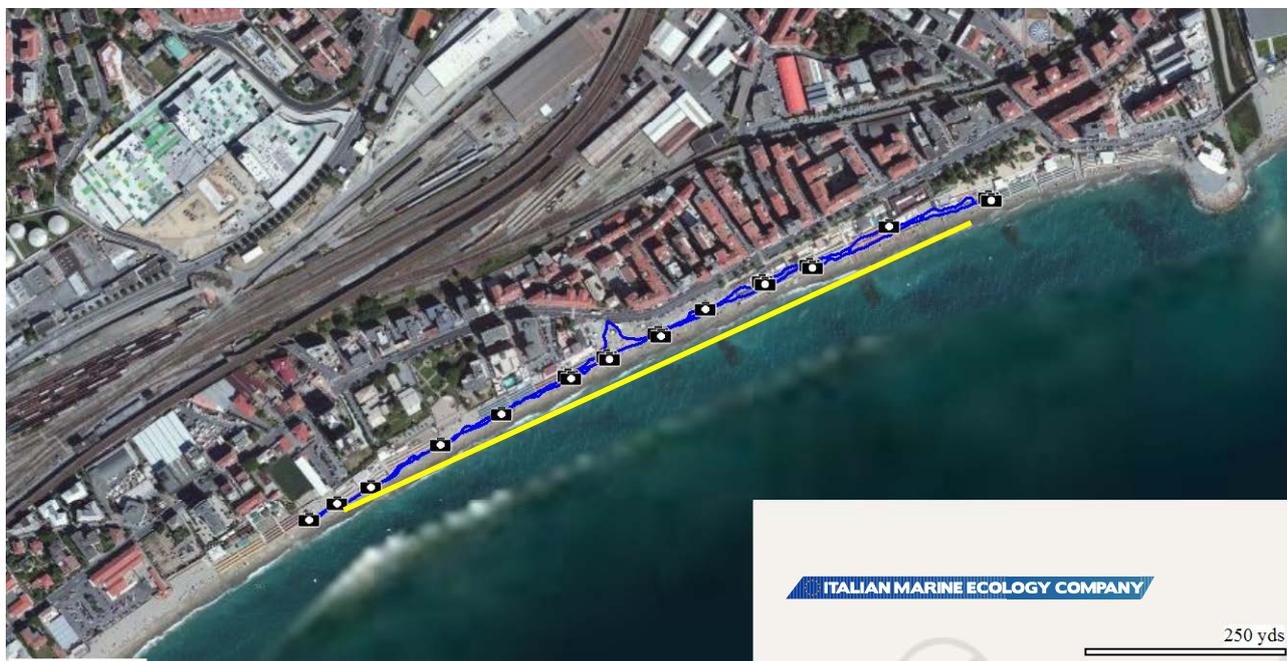
**Mappa 1.** Panoramica aerea della spiaggia di Savona.

La linea blu indica il tracciato di monitoraggio eseguito insieme alle autorità locali Polizia locale e referente Protezione civile delle riprese fotografiche. La linea gialla indica la porzione di spiaggia interessata dalla presenza di macchine di idrocarburi e dagli interventi di pulizia da parte del personale coordinato da Castalia.

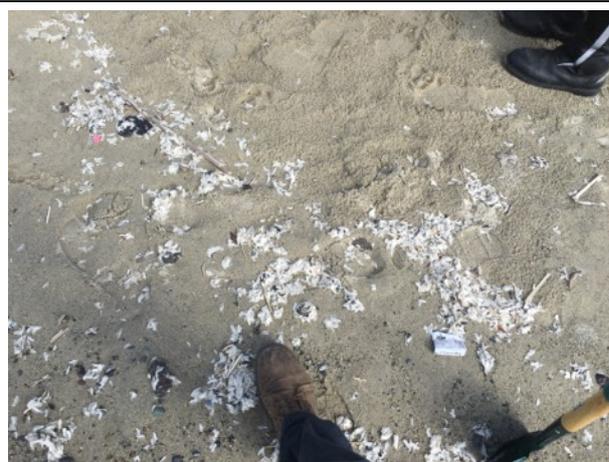
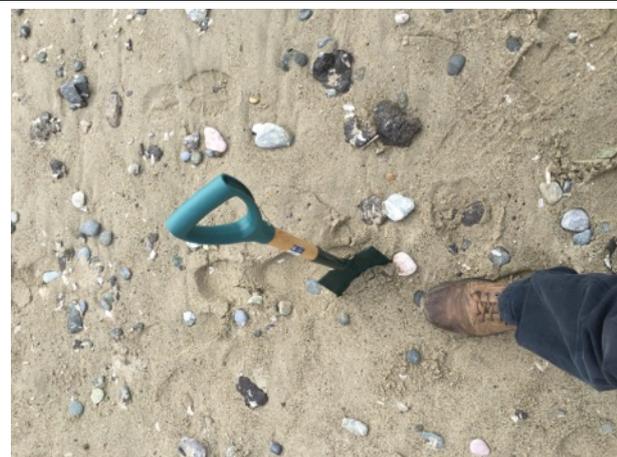
Durante il sopralluogo si evidenziava la presenza in prossimità della linea di alta marea di macchie di idrocarburi densi (tipo catrame) delle dimensioni di 3-5 cm di diametro e densità di massimo 2 macchie per metro lineare di spiaggia.

**Foto 2.** Esempi di materiale individuato

**Foto 3.** Esempi di materiale individuato

Le attività di pulizia sono iniziate alle ore 11:30 e sono terminate alle ore 16. Le operazioni sono state eseguite percorrendo l'intero litorale nei due sensi: da Ovest verso Est e ritorno. Quantitativo finale recuperato: circa 50 litri di materiale sabbioso contaminato da idrocarburi.

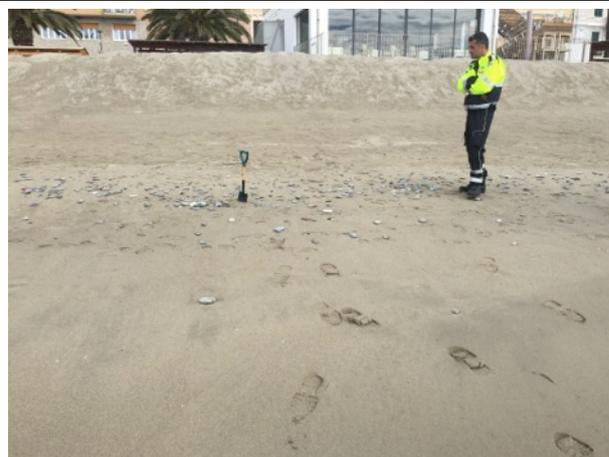
**Foto 4.** Indicazione della ampiezza dell'arenile

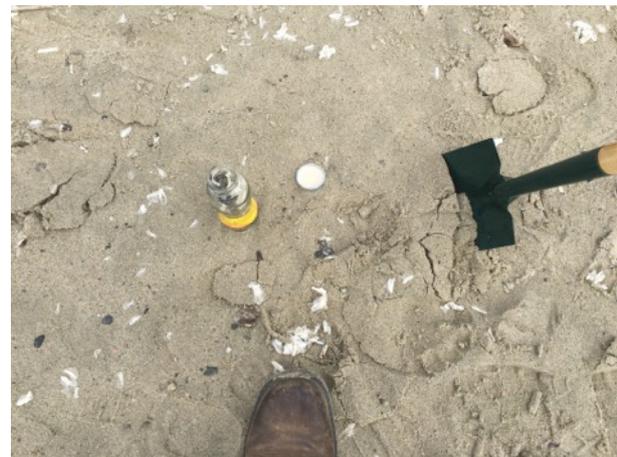
Insieme ai responsabili protezione civile e polizia locale è stato eseguito un campionamento di circa 25cc di idrocarburo spiaggiato.

**Foto 5.** Riempimento del contenitore di campionamento

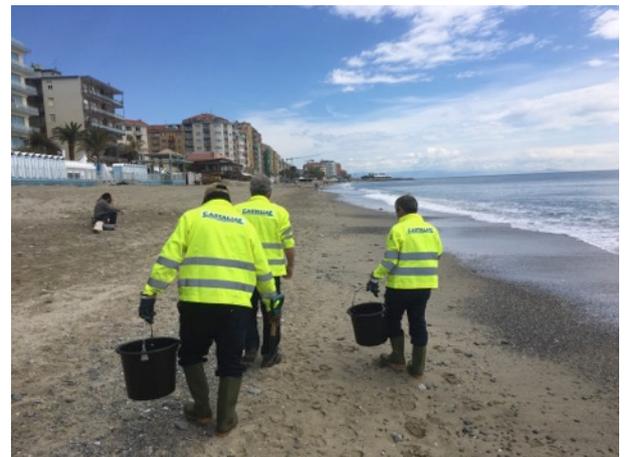
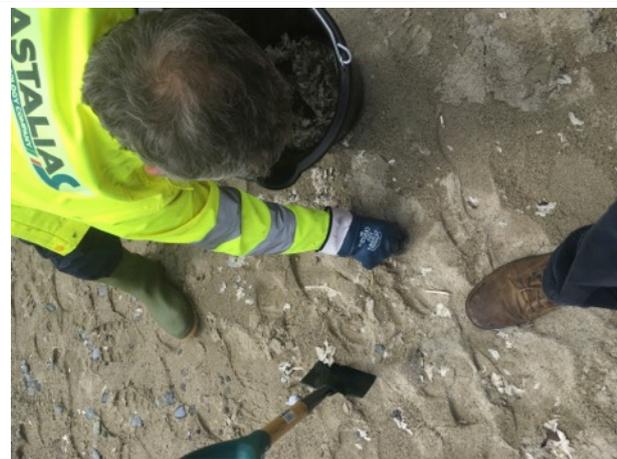
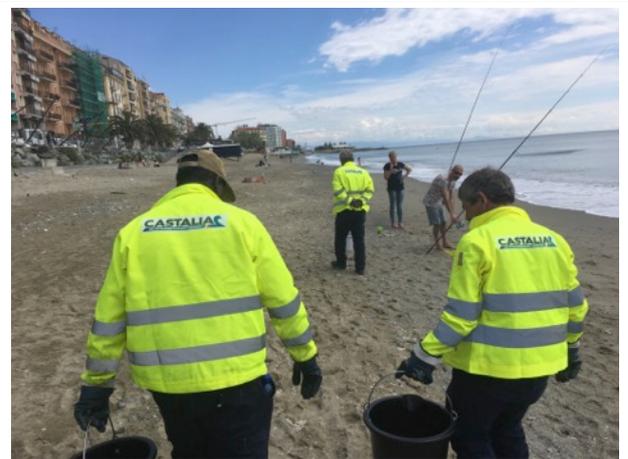
**Foto 6.** Operatori durante la fase di raccolta rifiuti

**Foto 7.** Operatori durante la fase di raccolta rifiuti

**Foto 8.** Operatori durante la fase di raccolta rifiuti

I rifiuti prodotti sono stati stoccati in un sacco di tipo omologato e posizionato presso il sito di stoccaggio temporaneo allestito all'interno della concessione dei bagni di San Cristoforo.
