**Oggetto: Relazione avanzamento operazioni di messa in sicurezza d'emergenza MISE a seguito Vs sinistro Inquinamento al 23 aprile h 17:00**  
Ns. rif.: 160252\_IPLOM\_MISE\_Rel\_23042016\_h17.docx del 23/04/2016

**SERVIZI DI ANTINQUINAMENTO E DISINQUINAMENTO A SEGUITO SVERSAMENTO OLEODOTTO IPLM VAL  
POLCEVERA GENOVA**

**RELAZIONE ATTIVITA' ESEGUITE 23 aprile 2016**

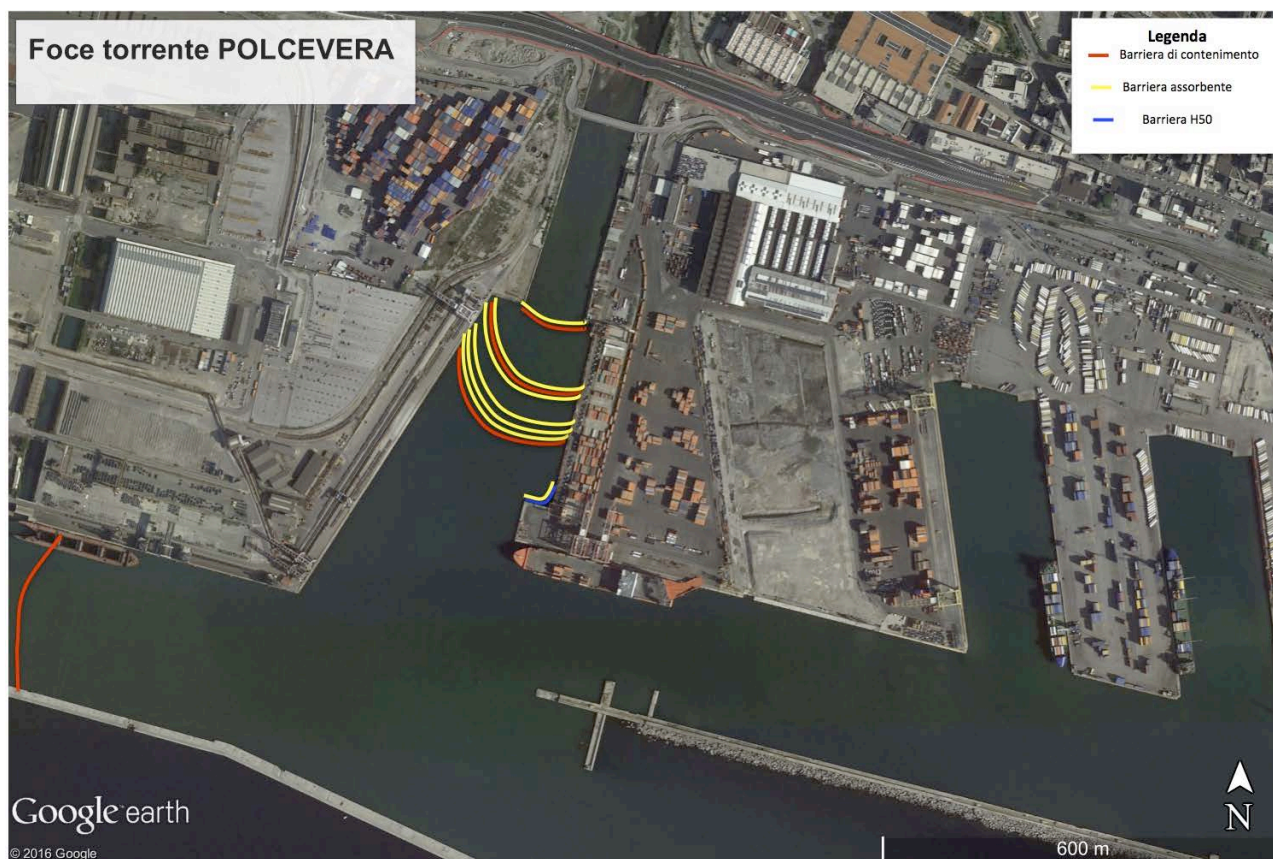
**Mappa 1.** Mappa generale della foce torrente Polcevera con dettaglio dei presidi antinquinamento in essere alla data del 23 aprile 2016.

- Caimano operante con skimmer tra i due barrieramenti posti alla foce
- Eco 2 operante a monte del barrieramento più interno
- Baleno II, Baleno III ed Atlantis in pendolamento con panne assorbenti all'esterno dei due barrieramenti con panne galleggianti di altura e barriere assorbenti.

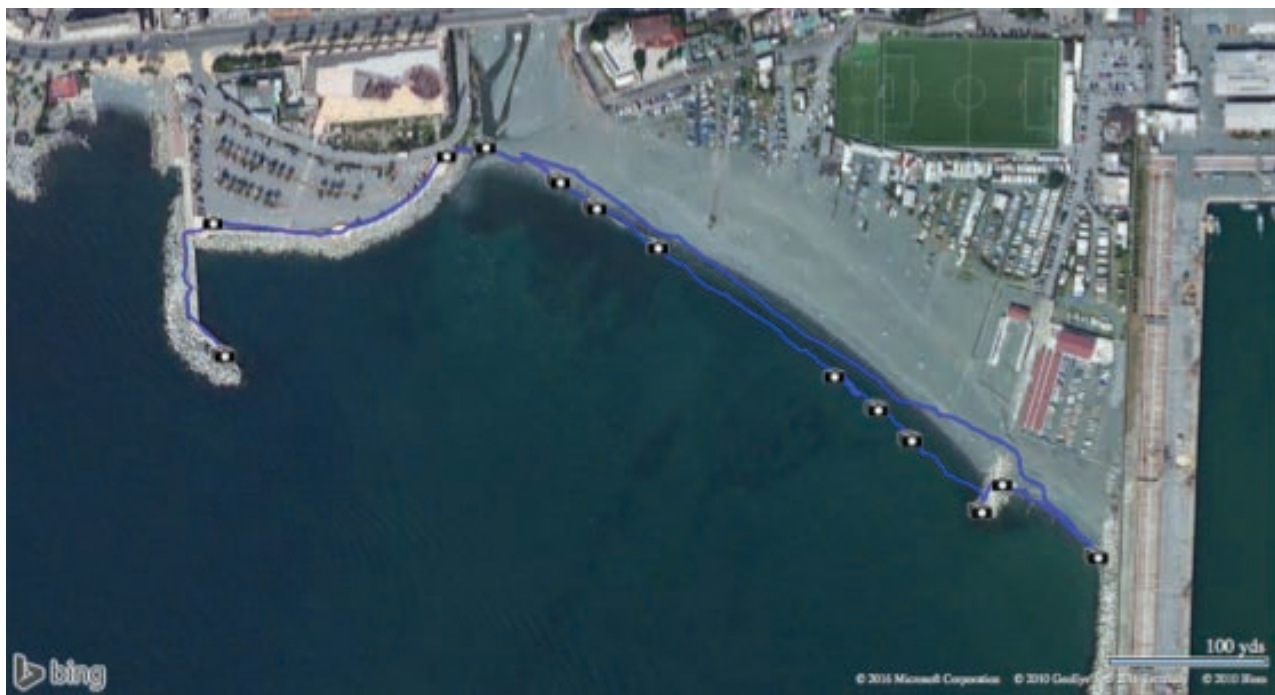
Mappa 1. Panoramica aerea della spiaggia con tracciato di monitoraggio e di ripresa fotografica

Le attività di controllo della presenza di contaminazione da idrocarburi sulla spiaggia hanno evidenziato la presenza di alcuni detriti galleggianti tipo plastiche e polistirolo che presentavano alcune macchie di idrocarburi, i detriti sono stati rimossi con raccolta manuale.

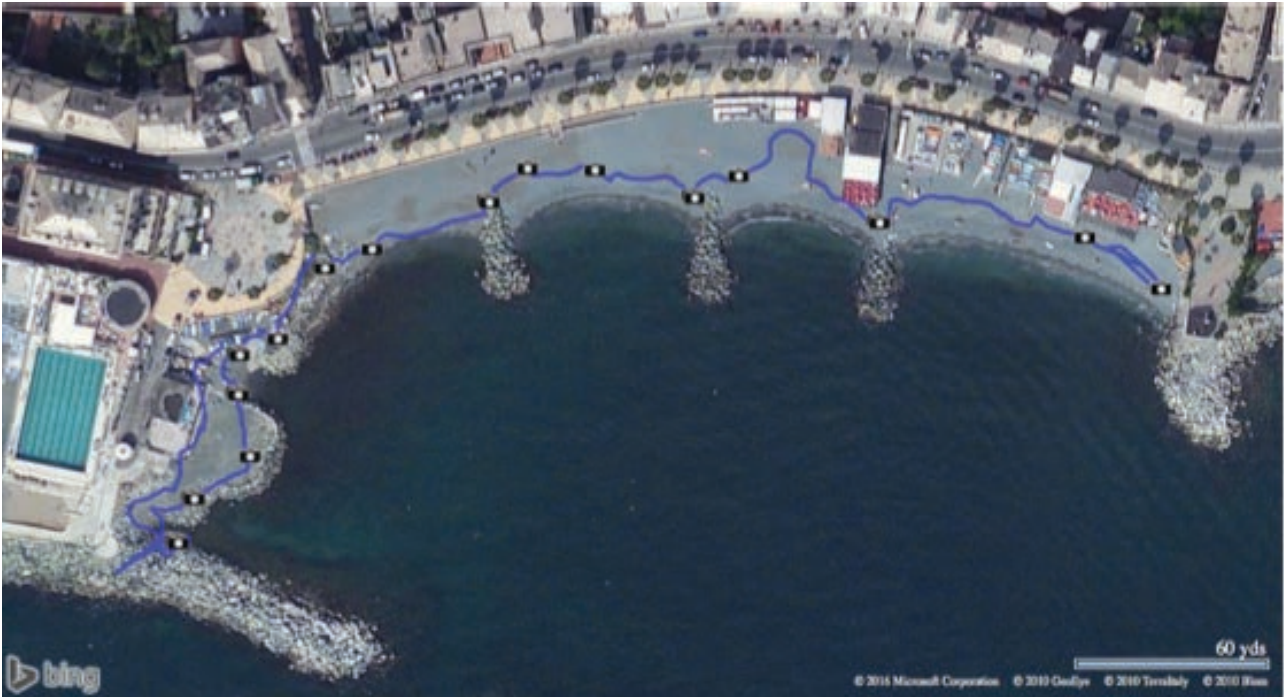
**Mappa 2.** Panoramica aerea della spiaggia controllata e pulite. La linea indica il tracciato di monitoraggio eseguito e delle riprese fotografiche.

Le ore 09 riprendono le attività di controllo della presenza di contaminazione da idrocarburi sulla spiaggia del lungomare di Pegli. I sopralluoghi sull'arenile eseguiti dal responsabile Castalia hanno evidenziato la presenza di alcuni detriti galleggianti tipo plastiche, polistirolo e legname che presentavano macchie di idrocarburi, inoltre nelle pozze temporanee create dall'onda che si infrangeva sull'arenile erano evidenti alcune iridescenze. L'attività di pulizia conseguente è consistita nella rimozione manuale di tutti detriti presenti sul bagnasciuga potenzialmente contaminati e della messa in loco nella zona di frangente d'onda di tamponi oleoassorbenti capaci di trattenere le iridescenze.

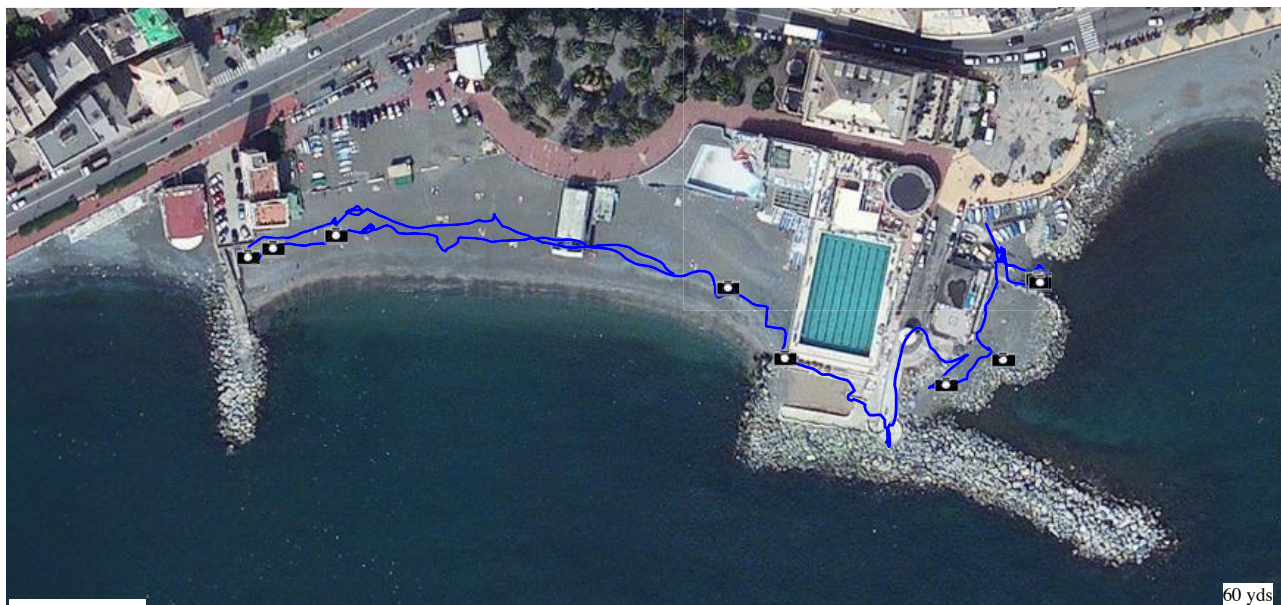
**Mappa 3.** Panoramica aerea della spiaggia controllata e pulite. La linea indica il tracciato di monitoraggio eseguito e delle riprese fotografiche.

Durante le giornata sono stati inoltre eseguiti alcuni interventi puntuali di pulizia della spiaggia di Pegli denominata Mediterranee e della Lega Navale. Anche in queste aree i sopralluoghi sull'arenile eseguiti dal Responsabile Castalia hanno evidenziato nella spiaggia del Mediterranee la presenza di alcuni detriti galleggianti tipo plastiche, polistirolo e legname che presentavano macchie di idrocarburi, ma non la presenza di iridescenze. Mentre nella spiaggia prospiciente la caletta della Lega Navale sono state riscontrate delle iridescenze superficiali e l'assenza di materiale spiaggiato contaminato.

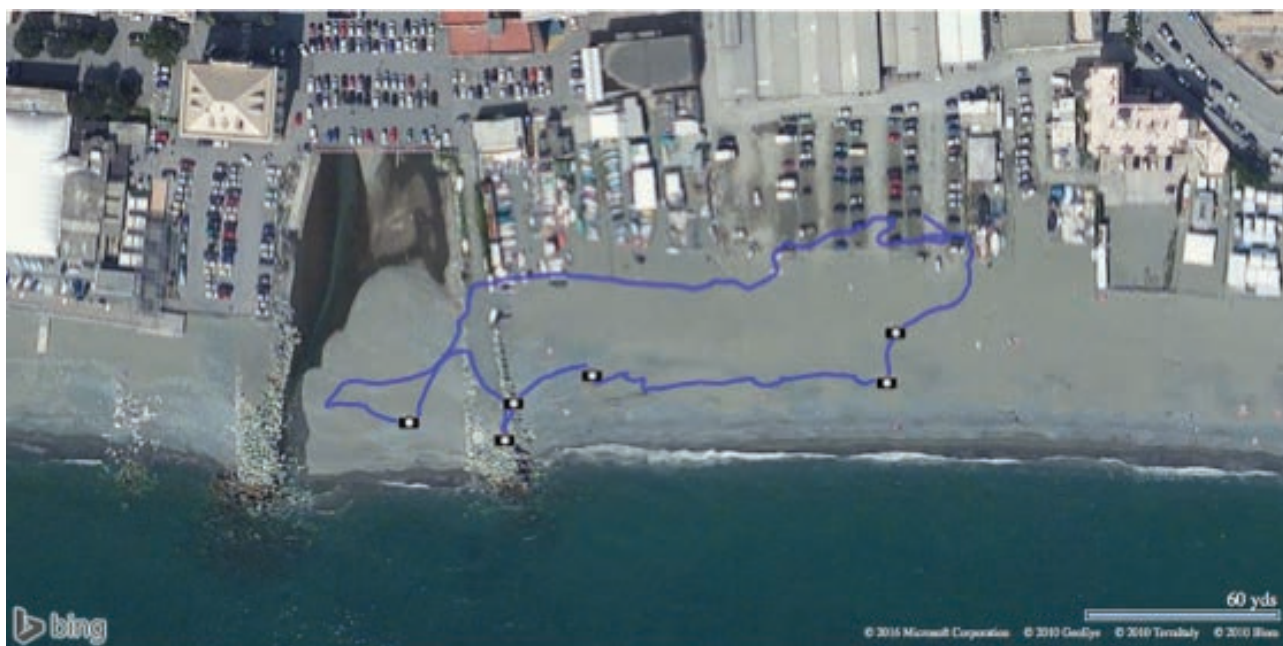
**Mappa 4.** Panoramica aerea della spiaggia. La linea indica il tracciato di monitoraggio eseguito e delle riprese fotografiche.

Durante la giornata sono stati eseguiti i sopralluoghi nella spiaggia di Voltri. In queste aree i sopralluoghi sull'arenile eseguiti dal responsabile Castalia non hanno evidenziato detriti galleggianti tipo plastiche, polistirolo e legname che presentavano macchie di idrocarburi, o macchie di iridescenze.

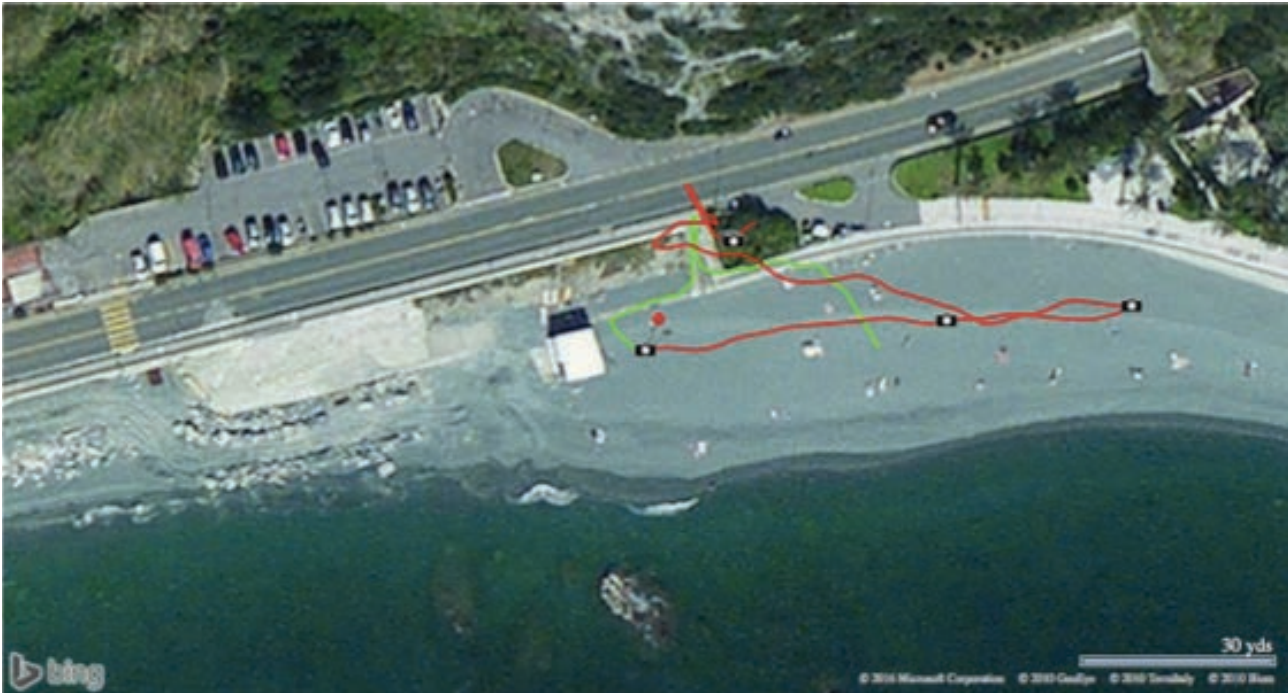
**Mappa 5.** Panoramica aerea della spiaggia. La linea indica il tracciato di monitoraggio eseguito e delle riprese fotografiche.

Durante le giornata sono stati eseguiti i sopralluoghi nella spiaggia di Vesima, in queste aree i sopralluoghi sull'arenile eseguiti dal Responsabile Castalia non hanno evidenziato detriti galleggianti tipo plastiche, polistirolo e legname che presentavano macchie di idrocarburi, o macchie di iridescenze.

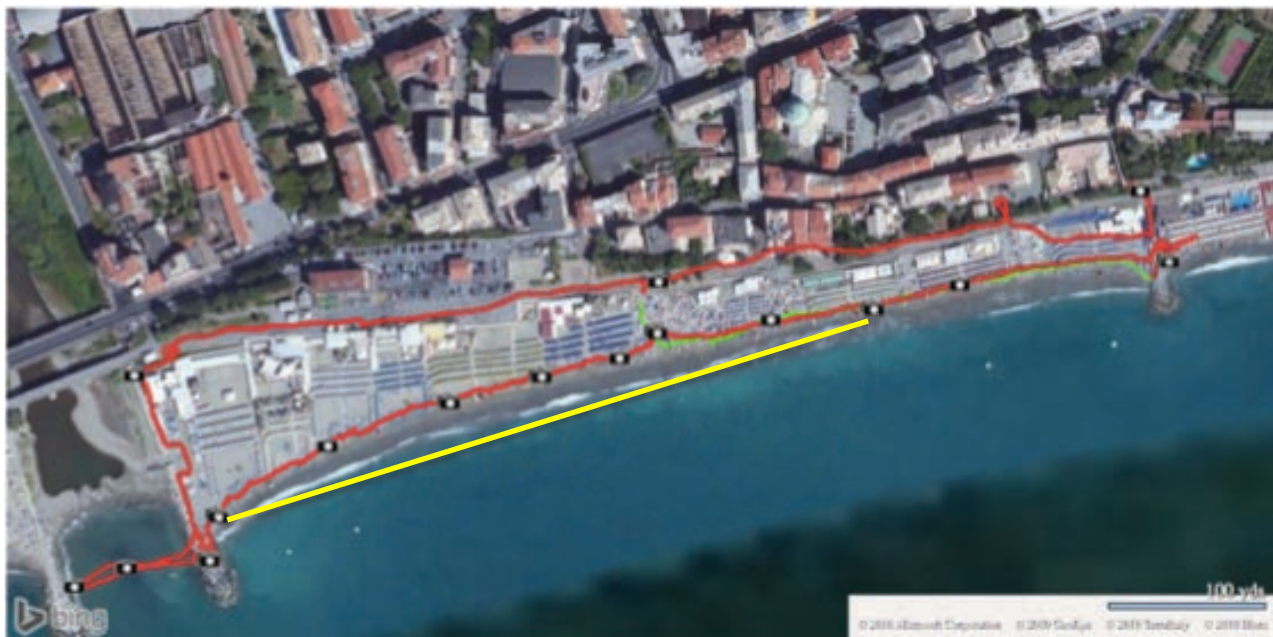
**Mappa 6.** Panoramica aerea della spiaggia. La linea indica il tracciato di monitoraggio eseguito e delle riprese fotografiche. La linea gialla indica la porzione di spiaggia interessata dalla presenza di grumi di idrocarburi e dagli interventi di pulizia da parte dei volontari della protezione civile

Arrivato sul posto il responsabile della Castalia De Pirro Maurizio procede al sopralluogo dell'arenile insieme al sindaco e al responsabile della protezione civile ing. Francesco Barone riscontrando alcune piccoli grumi, i volontari della protezione civile intervenuti hanno rimosso e posizionato un solo cassonetto stagno (foto 6) dedicato circa 200kg di materiale sabbioso contaminato da idrocarburi.
