**OGGETTO: Comunicazione ai sensi del combinato disposto art. 242, comma 1 e art. 304, comma 2, del D. Lgs. 152/06 e s.s.m.m.i.i..**

Con riferimento alle precedenti comunicazioni in allegato alla presente si trasmette relazione dalla società Belfor su completamento attività operative come da crono programma già trasmesso.

**ZONA 2 – Descrizione:** Rio Pianego da prima briglia sifonata a Ponte curva Posta

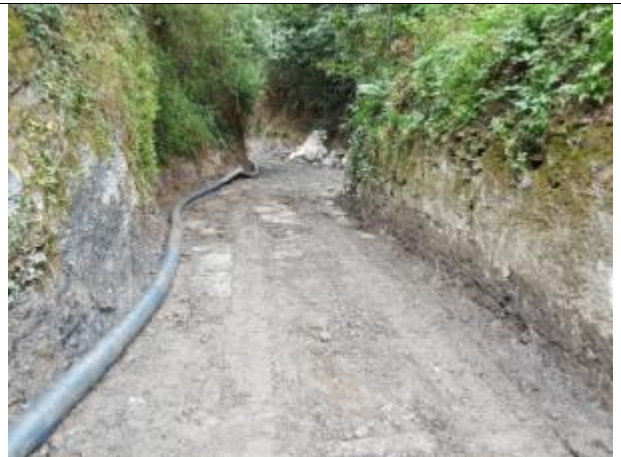
Panoramica dell'alveo a valle della briglia SNAM

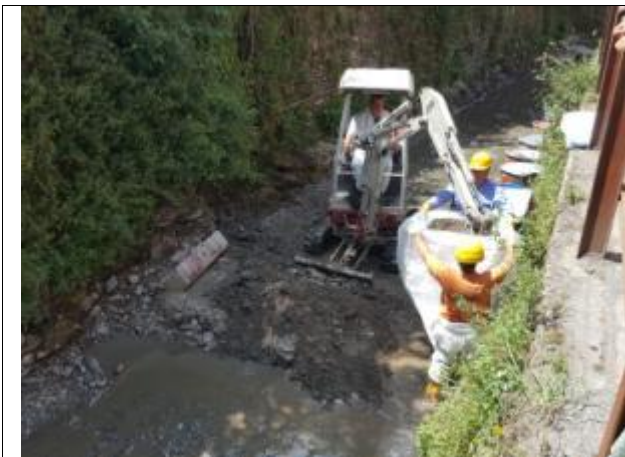
Approfondimento scavo terreno da alveo

Approfondimento della fase di asportazione dello strato superficiale di terreno, nei punti in cui durante le campagne di monitoraggio sono stati evidenziati residui di contaminazione. Il terreno rimosso è stato confezionato in sacconi big bag, trasportato in area di accumulo temporaneo e successivamente in impianto autorizzato. Sistemazione dell'alveo con riempimento delle buche e livellamento. Rimozione delle briglie in sabbia costruite in precedenza per captare emulsioni oleose. Le attività di MISE in tale area si sono concluse in data 17.06.2016

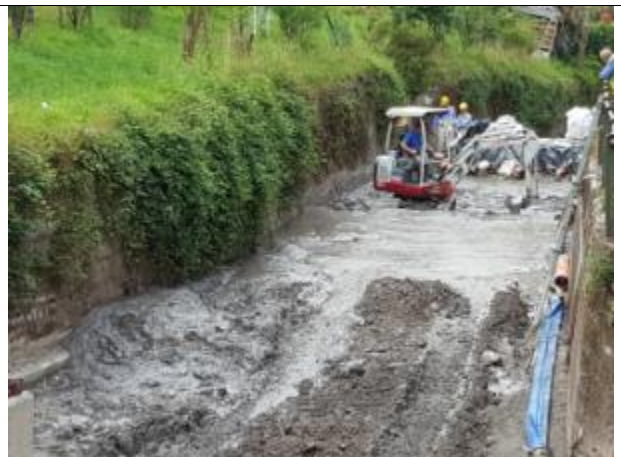
Rimozione fango tra briglie 1A e 1B

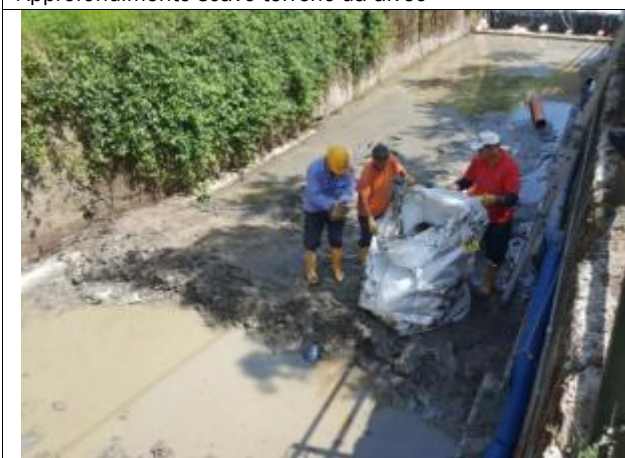
Rimozione Briglia 1A

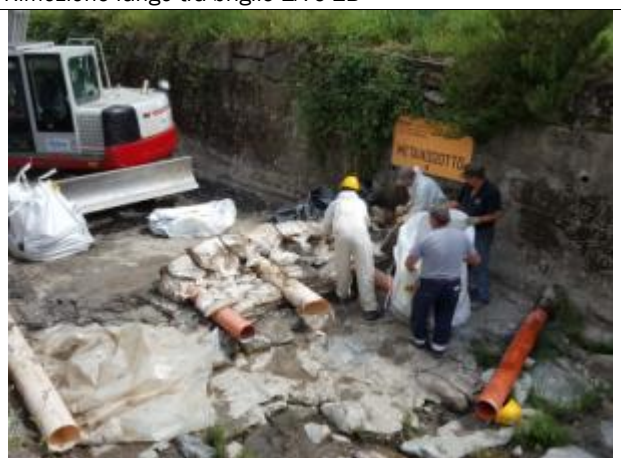
Rimozione Briglia 1B

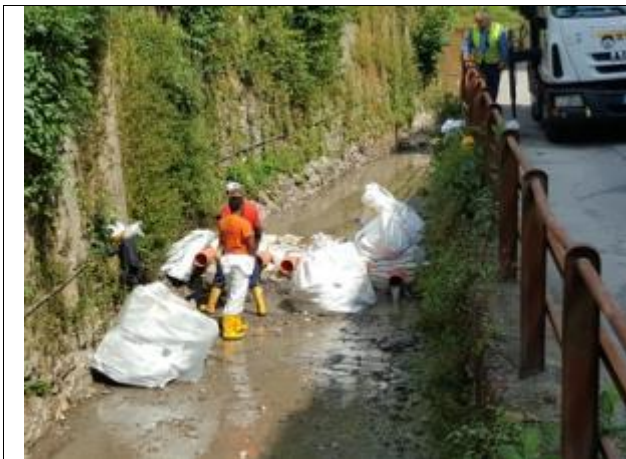
Rimozione Briglia 2

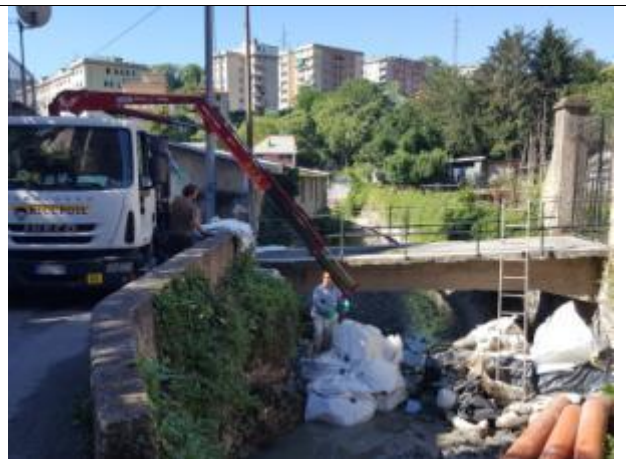
Rimozione Briglia 3

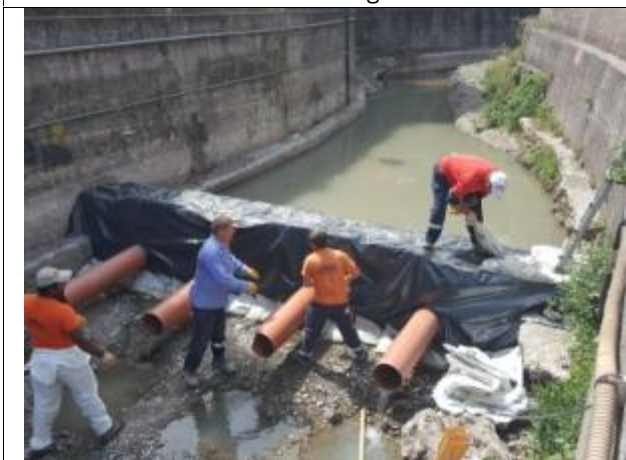
Rimozione Briglia 4

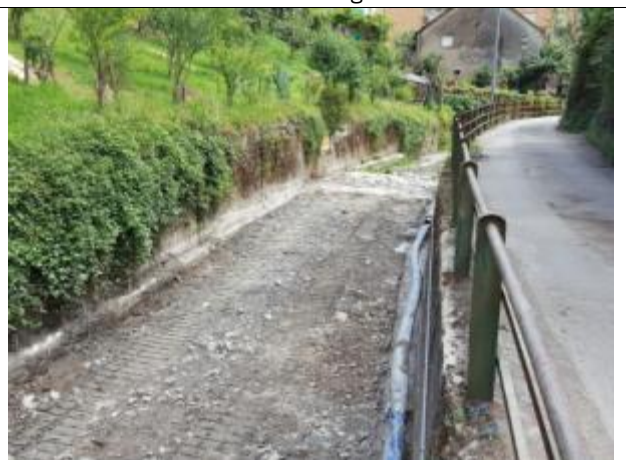
Particolare dell'alveo tra le ex briglie 1A e 1B

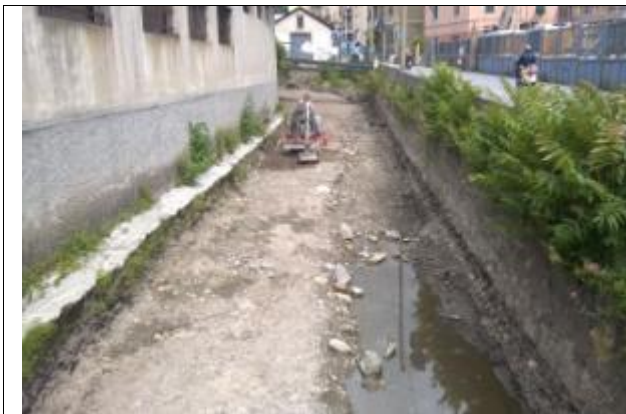
Asportazione terreno con miniescavatore

Approfondimento della fase di asportazione dello strato superficiale di terreno, nei punti in cui durante le campagne di monitoraggio sono stati evidenziati residui di contaminazione, mediante impiego di escavatore a risucchio e miniescavatore. Il terreno rimosso è stato confezionato in cassone scarrabile e in sacconi big bag, trasportato in area di accumulo temporaneo e successivamente in impianto autorizzato. Sistemazione dell'alveo con riempimento delle buche e livellamento. Le attività di MISE in tale area si sono concluse in data 17.06.2016

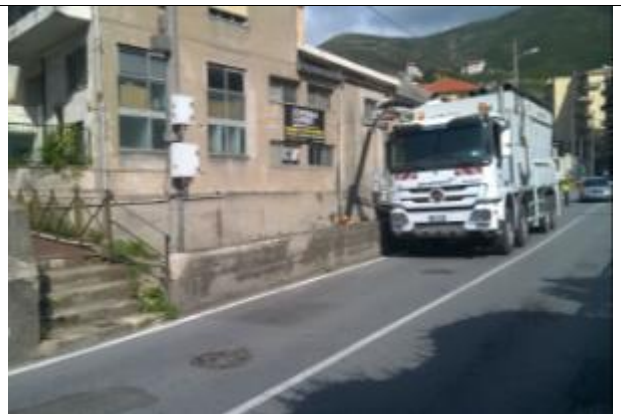
Asportazione terreno con escavatore a risucchio

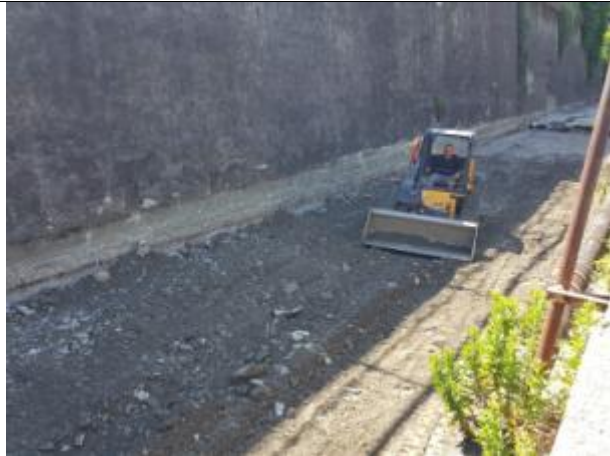
Sistemazione alveo con mini pala

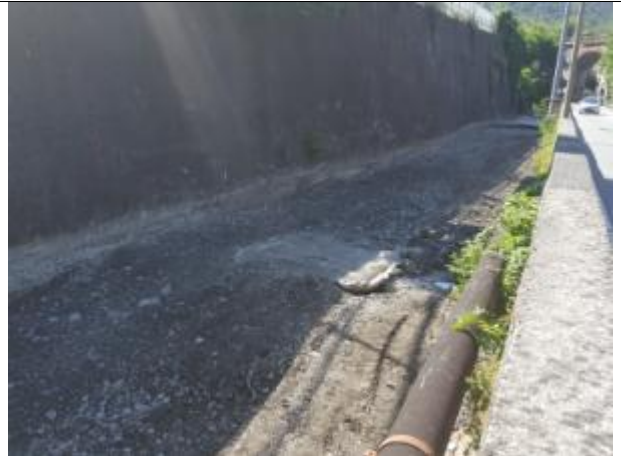
Particolare dell'alveo a monte dell'ingresso IPLOM

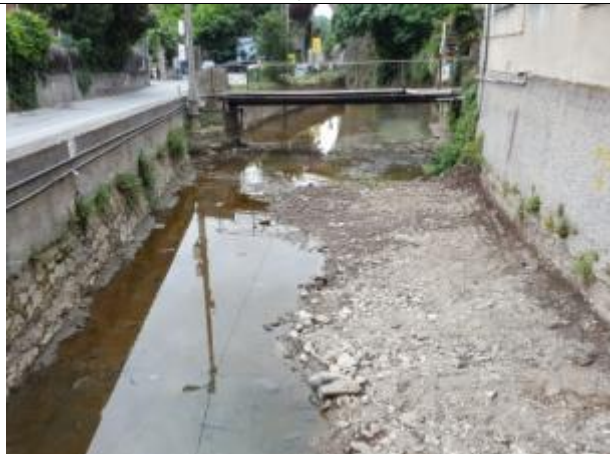
Particolare dell'alveo a monte del Ponte della Ferrovia

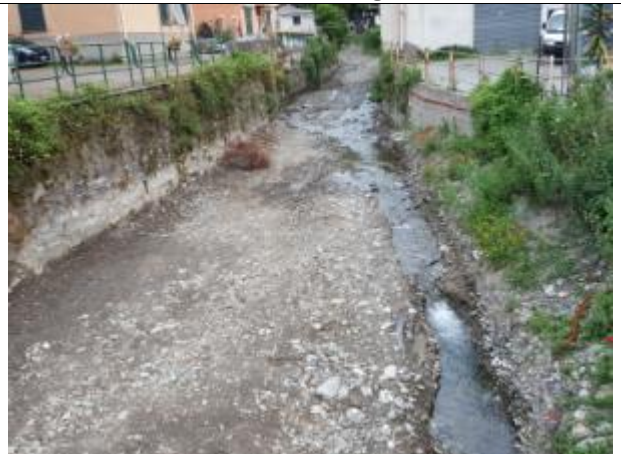
Particolare dell'alveo a valle del Ponte della Posta

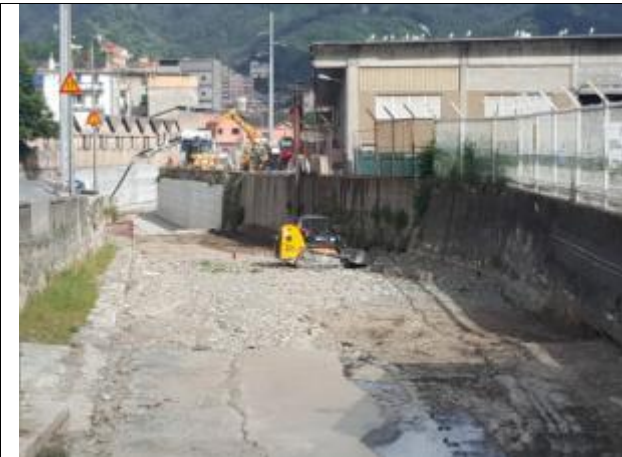
Sistemazione alveo con mini pala

A valle dell'ingresso del deposito IPLOM si è provveduto al livellamento dell'alveo ed al riempimento delle buche con materiale recuperato nell'alveo stesso.

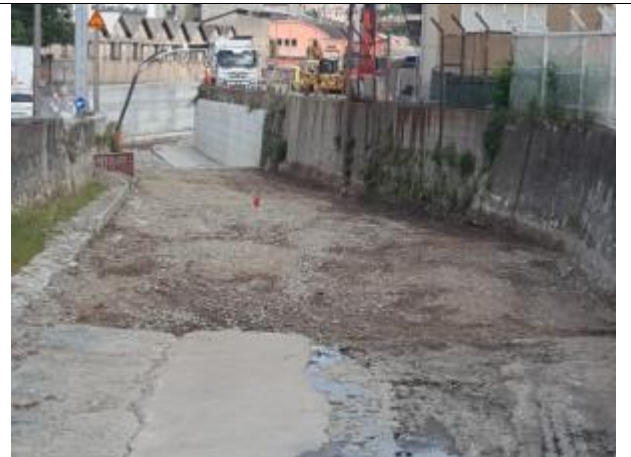
Particolare dell'alveo a valle dell'ingresso IPLOM

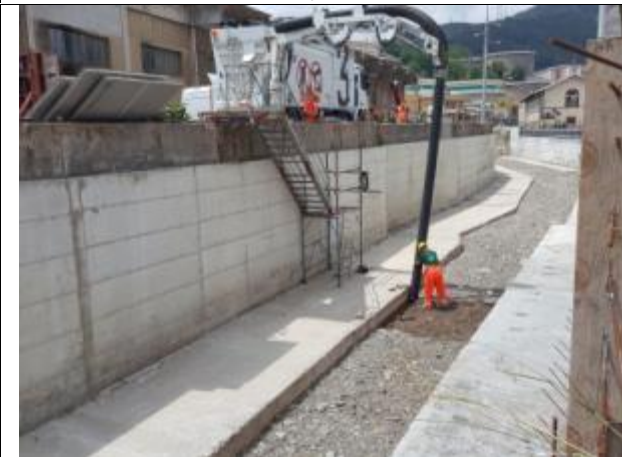
Asportazione terreno con escavatore a risucchio

Nella zona rientrante all'interno del cantiere comunale di rifacimento degli argini del Rio e nella zona di alveo a lato del sito Ansaldo, gli interventi sono consistiti nell'approfondimento della fase di asportazione dello strato superficiale di terreno nella zona centrale di alveo non cementata. L'asportazione è avvenuta mediante utilizzo di escavatore a risucchio ed accumulo del terreno asportato in cassone, per il successivo conferimento in impianto autorizzato. Le attività di MISE in tale area si sono concluse in data 17.06.2016

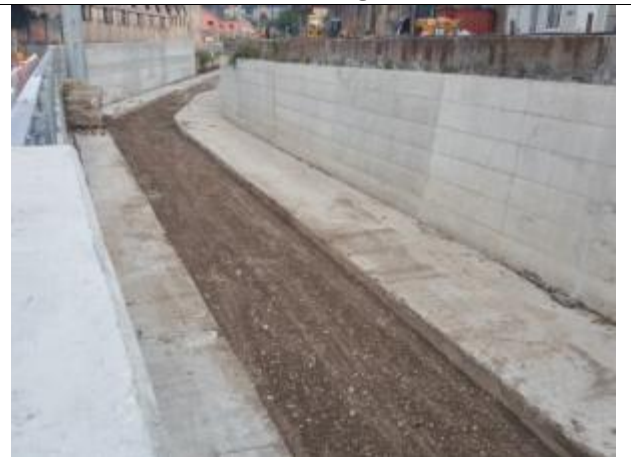
Particolare dell'alveo nella zona del cantiere comunale

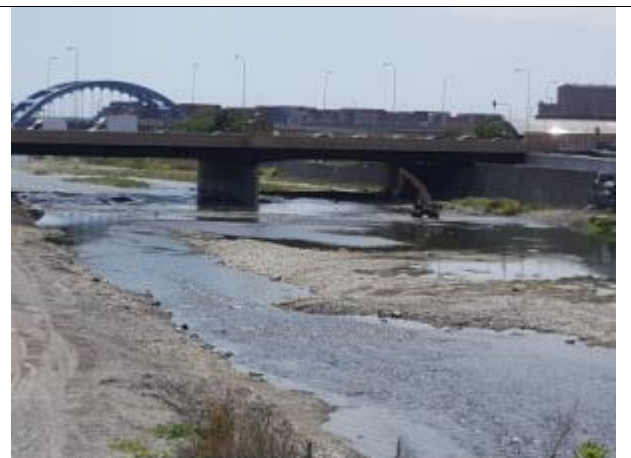
Particolare dell'alveo al Ponte Pieragostini

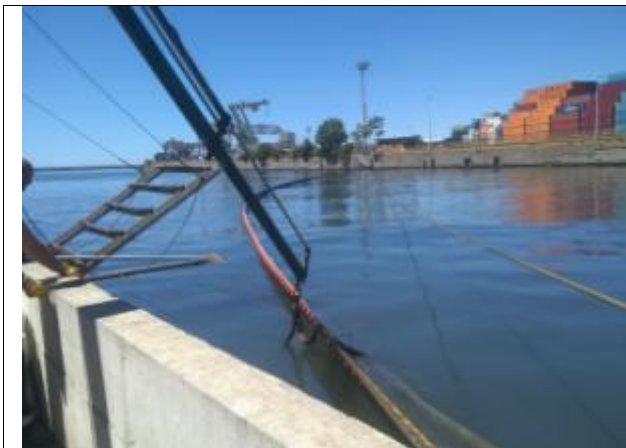
Rimozione barriera IPLOM

Rimozione della barriera sifonata 10 in prossimità del ponte Pieragostini. Terminata la fase di MISE, in data 20 e 21 giugno è stata rimossa e bonificata la barriera galleggiante IPLOM alla foce del Torrente Polcevera.

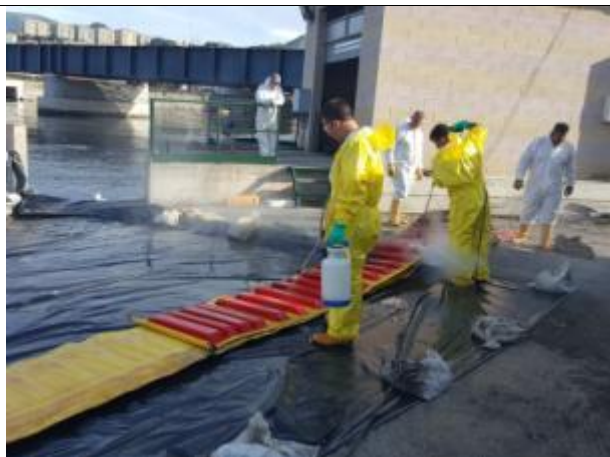
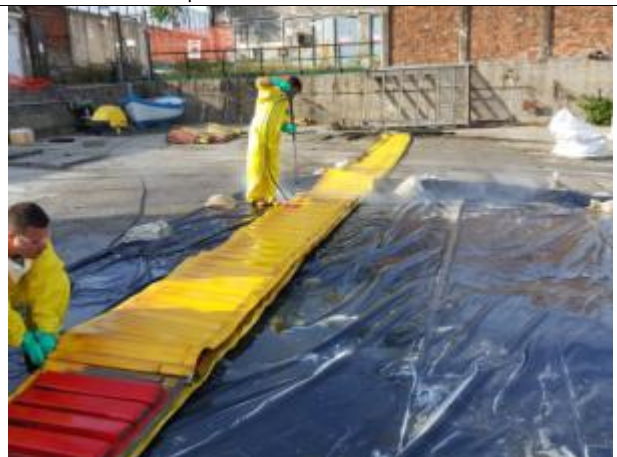
Bonifica dei due lati della barriera galleggiante IPLOM
