**OGGETTO: Comunicazione ai sensi del combinato disposto art. 242, comma 1 e art. 304, comma 2, del D. Lgs. 152/06 e s.s.m.m.i.i..**

Con riferimento alle precedenti comunicazioni in allegato alla presente si trasmette relazione dalla società Belfor su completamento attività operative come da crono programma già trasmesso.

**ZONA 2 – Descrizione:** Rio Pianego da prima briglia sifonata a Ponte curva Posta

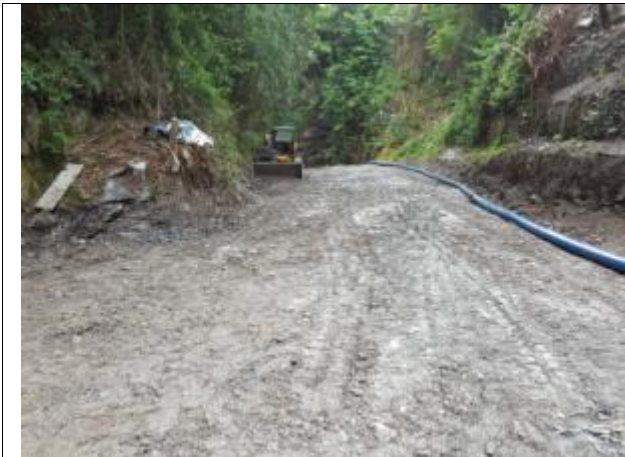
Panoramica dell'alveo a monte della briglia SNAM

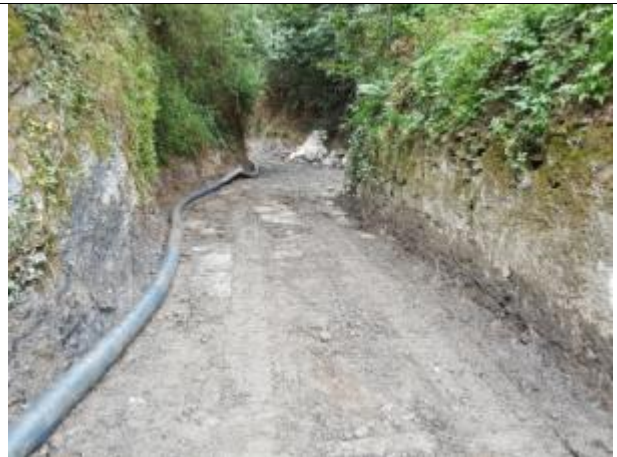
Panoramica dell'alveo a valle della briglia SNAM

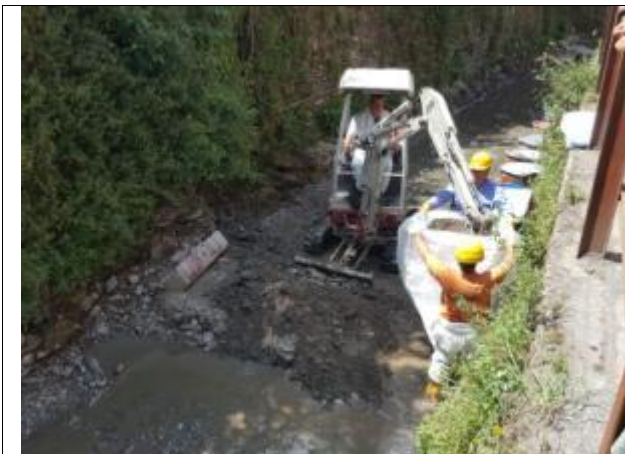
Approfondimento scavo terreno da alveo

Approfondimento della fase di asportazione dello strato superficiale di terreno, nei punti in cui durante le campagne di monitoraggio sono stati evidenziati residui di contaminazione. Il terreno rimosso è stato confezionato in sacconi big bag, trasportato in area di accumulo temporaneo e successivamente in impianto autorizzato. Sistemazione dell'alveo con riempimento delle buche e livellamento. Rimozione delle briglie in sabbia costruite in precedenza per captare emulsioni oleose. Le attività di MISE in tale area si sono concluse in data 17.06.2016

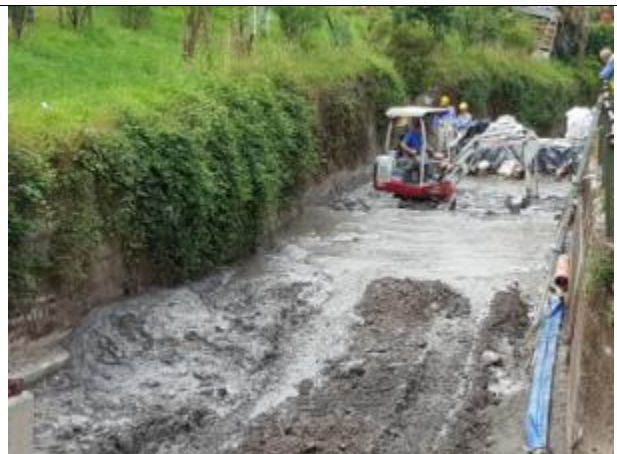
Rimozione fango tra briglie 1A e 1B

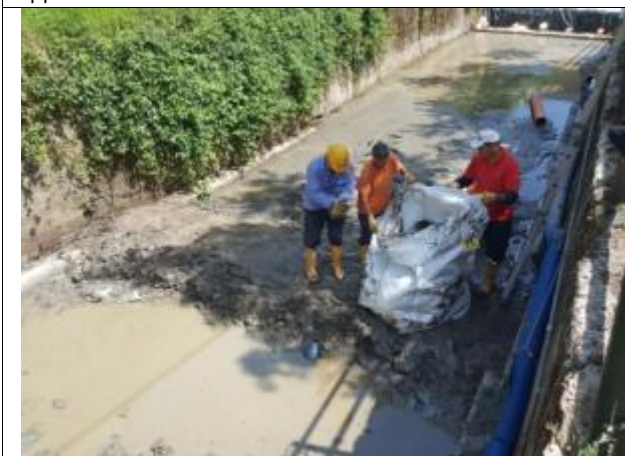
Rimozione Briglia 1A

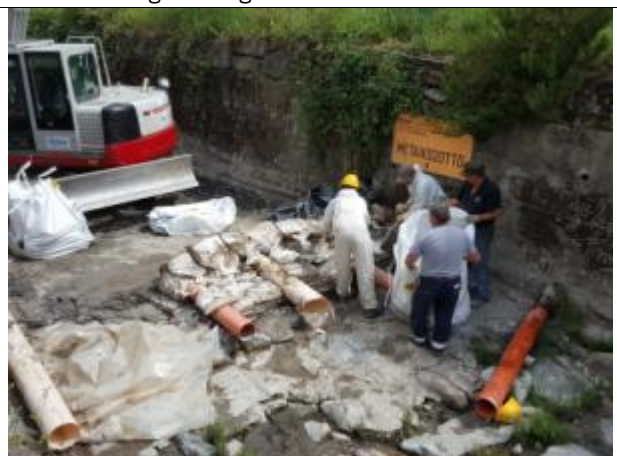
Rimozione Briglia 1B

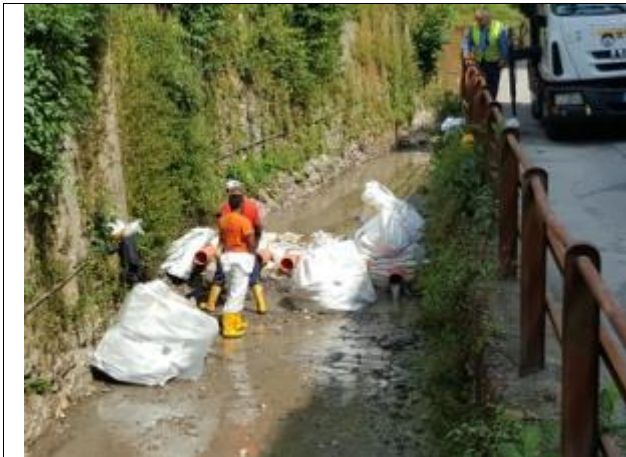
Rimozione Briglia 2

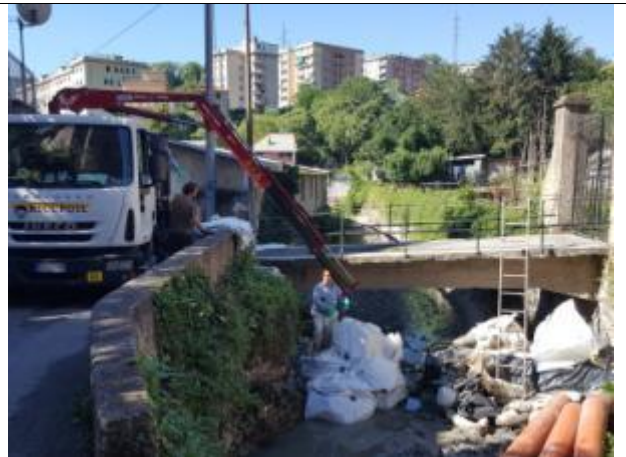
Rimozione Briglia 3

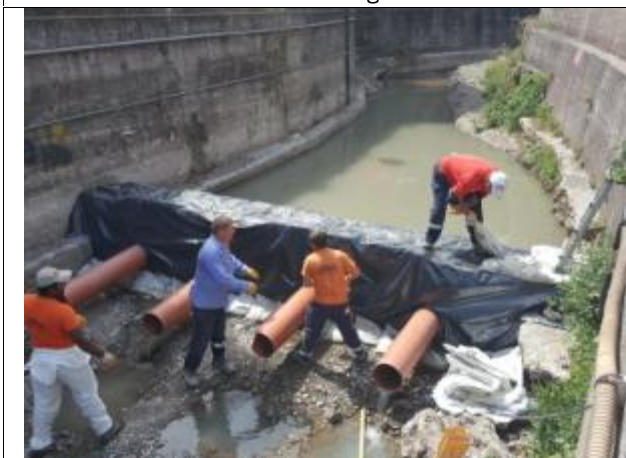
Rimozione Briglia 4

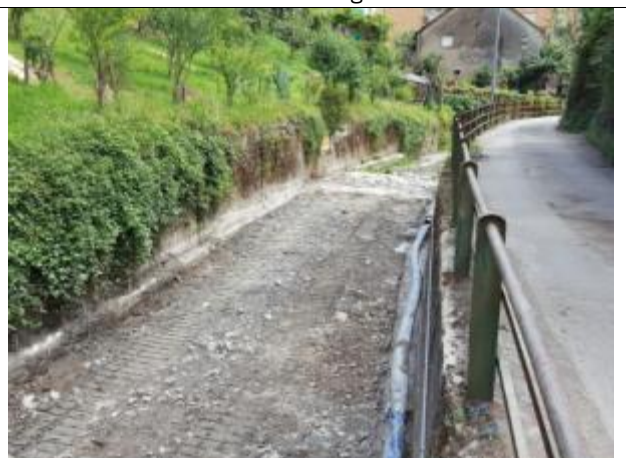
Particolare dell'alveo tra le ex briglie 1A e 1B

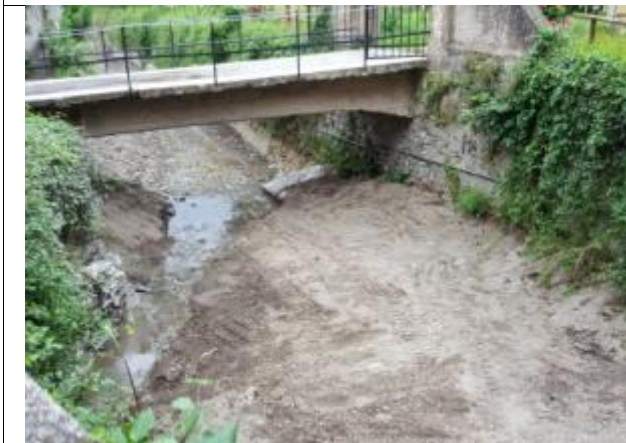
Particolare dell'alveo a monte della ex briglia 3

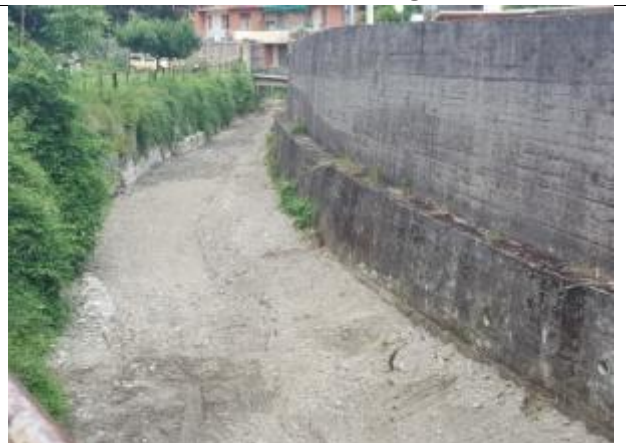
Particolare dell'alveo a monte della ex briglia 4

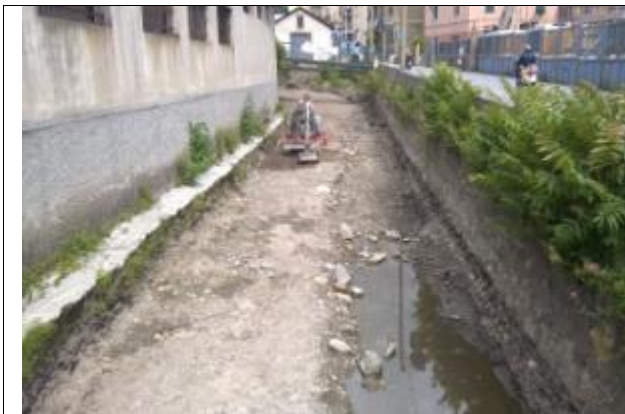
Asportazione terreno con miniescavatore

Approfondimento della fase di asportazione dello strato superficiale di terreno, nei punti in cui durante le campagne di monitoraggio sono stati evidenziati residui di contaminazione, mediante impiego di escavatore a risucchio e miniescavatore. Il terreno rimosso è stato confezionato in cassone scarrabile e in sacconi big bag, trasportato in area di accumulo temporaneo e successivamente in impianto autorizzato. Sistemazione dell'alveo con riempimento delle buche e livellamento. Le attività di MISE in tale area si sono concluse in data 17.06.2016

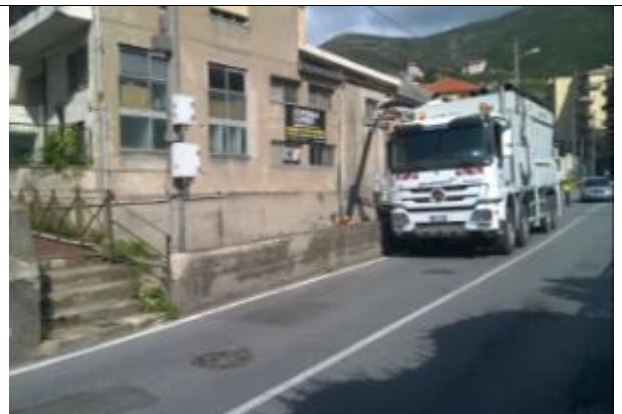
Asportazione terreno con escavatore a risucchio

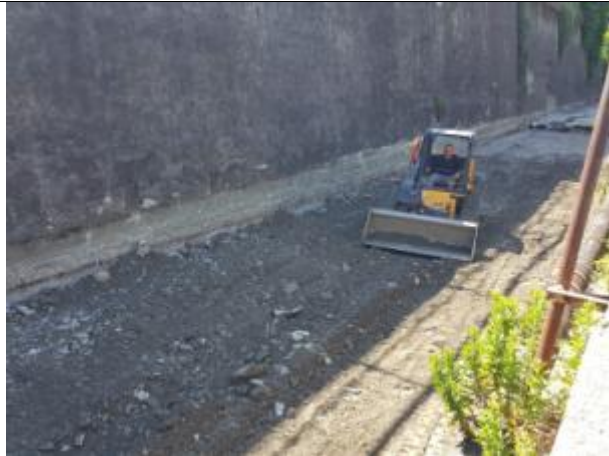
Sistemazione alveo con mini pala

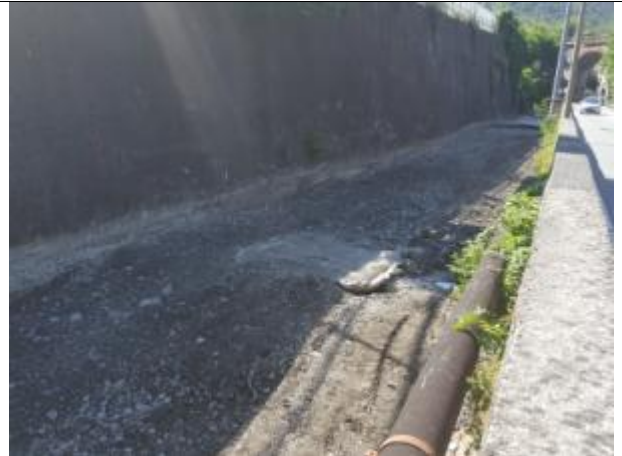
Particolare dell'alveo a monte dell'ingresso IPLOM

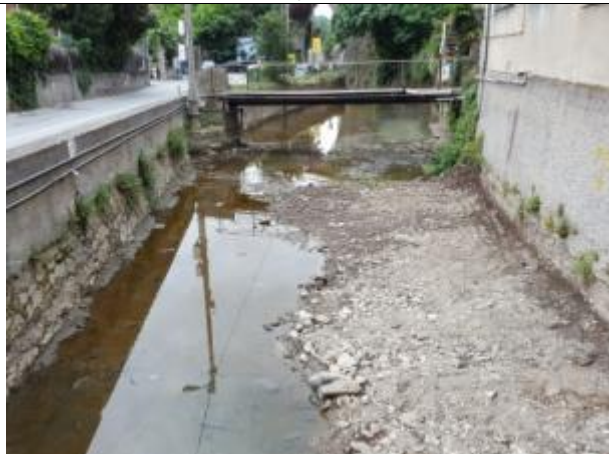
Particolare dell'alveo a monte del Ponte della Ferrovia

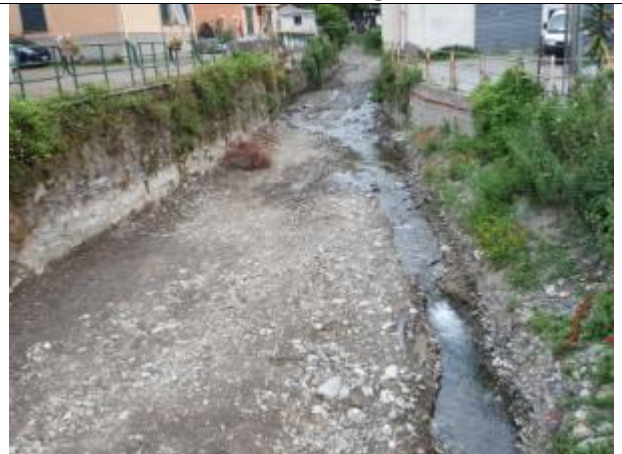
Particolare dell'alveo a valle del Ponte della Posta

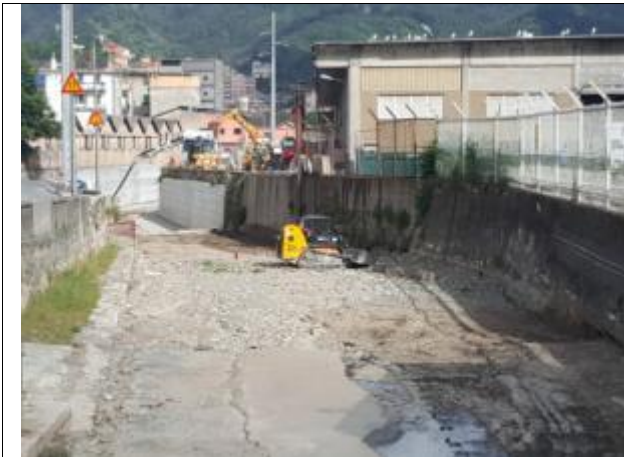
Sistemazione alveo con mini pala

A valle dell'ingresso del deposito IPLOM si è provveduto al livellamento dell'alveo ed al riempimento delle buche con materiale recuperato nell'alveo stesso.

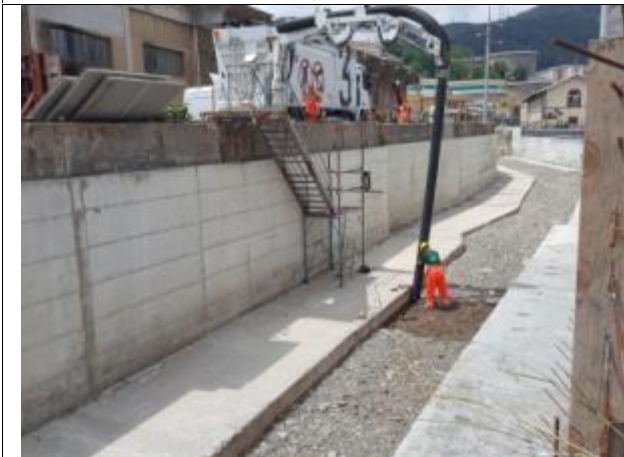
Asportazione terreno con escavatore a risucchio

Nella zona rientrante all'interno del cantiere comunale di rifacimento degli argini del Rio e nella zona di alveo a lato del sito Ansaldo, gli interventi sono consistiti nell'approfondimento della fase di asportazione dello strato superficiale di terreno nella zona centrale di alveo non cementata. L'asportazione è avvenuta mediante utilizzo di escavatore a risucchio ed accumulo del terreno asportato in cassone, per il successivo conferimento in impianto autorizzato. Le attività di MISE in tale area si sono concluse in data 17.06.2016

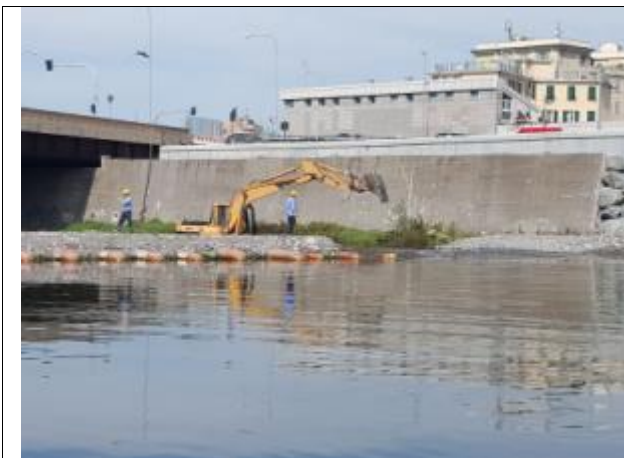
Rimozione della briglia sifonata 10

Rimozione della barriera sifonata 10 in prossimità del ponte Pieragostini. Terminata la fase di MISE, in data 20 e 21 giugno è stata rimossa e bonificata la barriera galleggiante IPLOM alla foce del Torrente Polcevera.

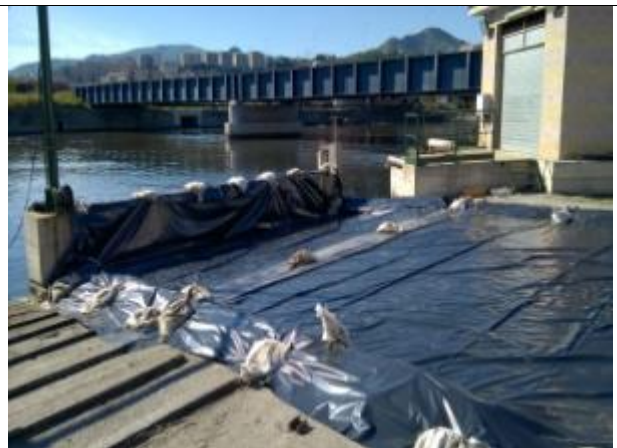
Allestimento area per bonifica barriera
